Concreto em altas temperaturas: um estudo de caso sobre um incêndio em edifício residencial em Minas Gerais

Concrete at high temperatures: a case study of a fire in a residential building in Minas Gerais

Este artigo trata de um diagnóstico estrutural realizado no Edifício Residencial Afonso Alves, em Barbacena, Minas Gerais, após a ocorrência de um incêndio que danificou todas as estruturas de concreto armado. Primeiramente, foi feita uma revisão bibliográfica sobre o comportamento do concreto quando submetido a altas temperaturas, explanando sobre os principais fenômenos físicos e químicos que ocorrem nessa condição e discorrendo sobre os efeitos observados desde a microestrutura do concreto até uma análise macroscópica. Além disso, discorreu-se sobre as reações que se desencadeiam quando o concreto armado endurecido está sofrendo o processo de aumento da temperatura, alcançando altas temperaturas e também quando ele sofre o processo de resfriamento. Na sequência foram apresentadas as principais patologias encontradas nas estruturas de concreto armado, suas principais causas, efeitos e formas de preveni-las, visando preservar a vida útil prevista na concepção do projeto. Destaco

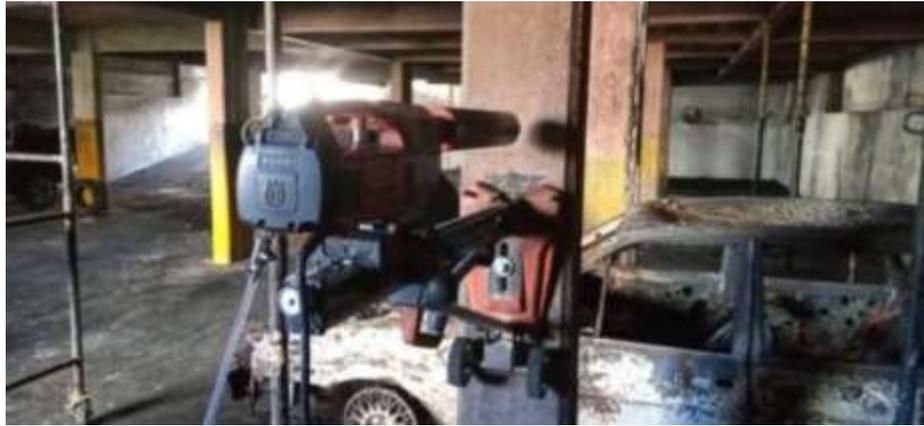
Figura 2: Retirada do corpo de prova.

Todas as unidades desses testemunhos foram submetidas ao ensaio de rompimento para obter os resultados da resistência à compressão do concreto da estrutura, os quais são explicitados na sequência deste trabalho.

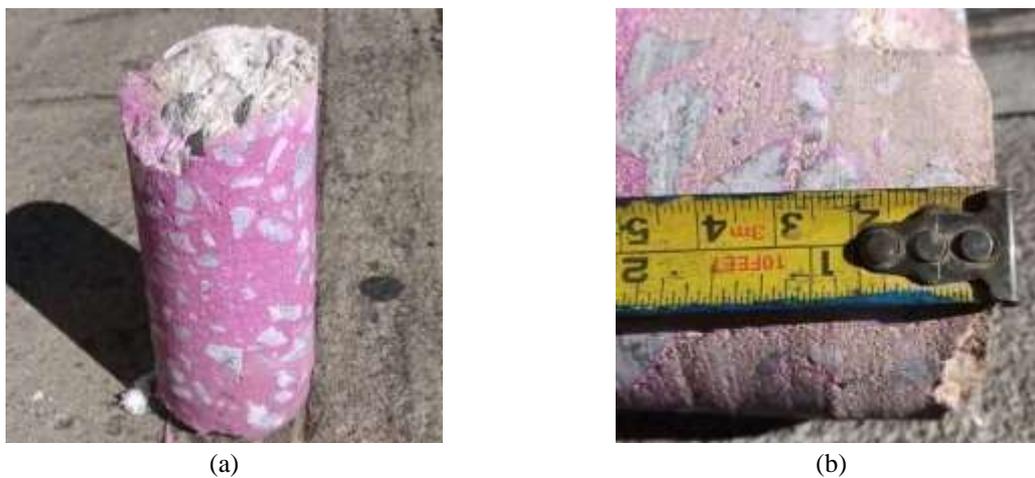
Figura 3: (a) Corpo de prova do pilar P1 após aplicação da solução de fenolftaleína; (b) Corpo de prova do pilar P2 após aplicação da solução de fenolftaleína.

De maneira geral, a frente de carbonatação detectada nos ensaios ainda não atingiu o alinhamento principal das armaduras, indicando que as manifestações patológicas que apontam corrosão nas armaduras não estão relacionadas com a despassivação do aço devido à carbonatação.

Apesar disso, alguns pilares apresentaram média de cobertura baixo (através de análises visuais), com índices de 15 a 30 mm. Assim, algumas dessas estruturas já podem ter suas armaduras em processo de corrosão em função da manifestação patológica da carbonatação.

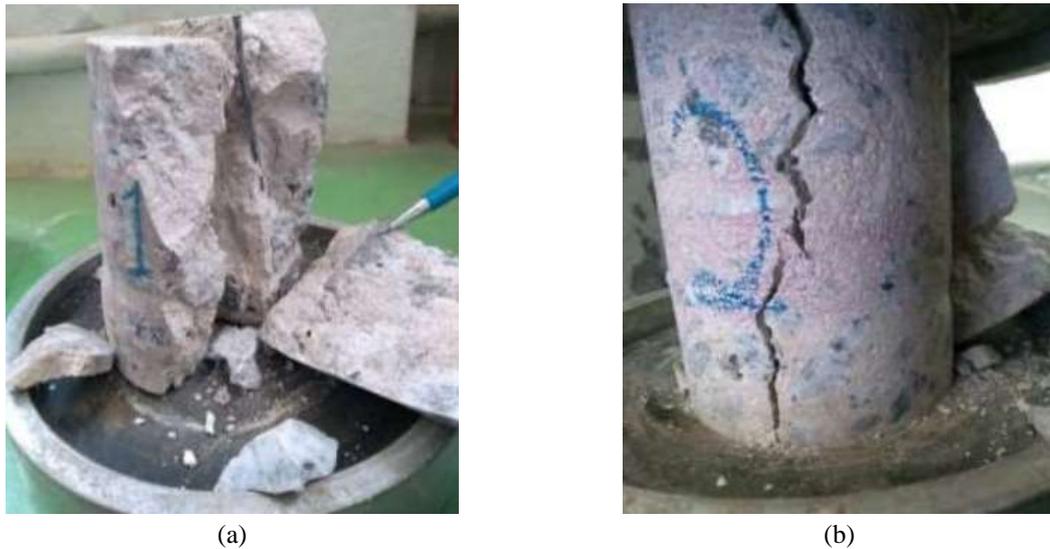
Esse fato corrobora a teoria de Cánovas (1988), que diz que quando o concreto atinge temperaturas entre 300 e 500 °C, o tom fica rosado e a perda de resistência gira em torno de 5 a 40%. A título de exemplificação, a Figura 5 apresenta um gráfico da variação da coloração e da resistência do concreto quando este é submetido a altas temperaturas.

Figura 4: (a) Corpo de prova do P1 após o rompimento; (b) Corpo de prova do P2 após o rompimento.

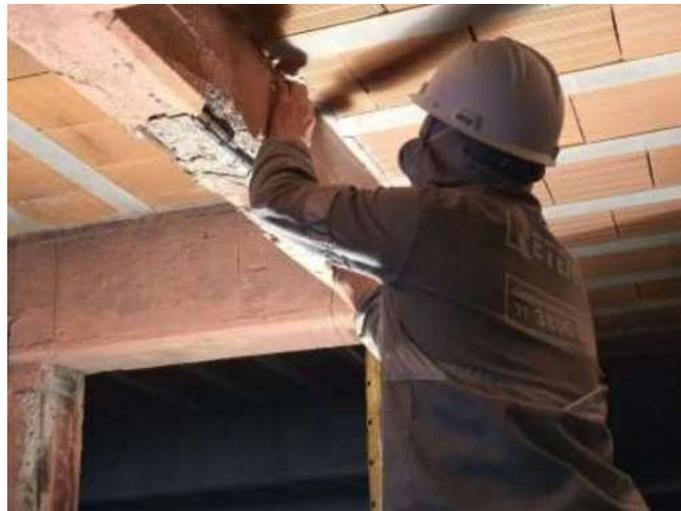
Figura 6: Extração do corpo de prova de aço.

Além disso, a barra apresentava um peso linear adequado de 0,400 kg/m, típico de barras de CA-50 com bitola de 8,00 mm, ou seja, não houve perda de seção de aço. Além disso, a barra estava no processo inicial de corrosão, o que também não justifica a perda de resistência.

Por fim, o resultado de dobramento da barra foi satisfatório, o que significa que a barra foi dobrada em um pino com 32 mm de diâmetro, sem ocasionar pequenas trincas e fissuras, além da ruptura do material.

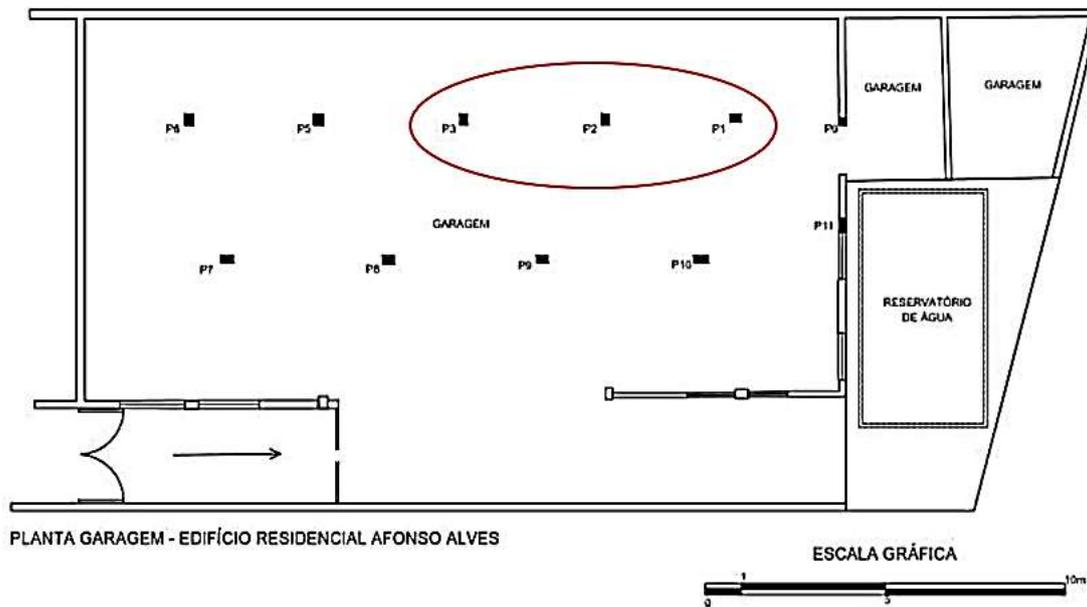
Além disso, constatou-se que alguns pontos que não estavam no epicentro do incêndio também apresentaram patologias estruturais, tais como deslocamento do concreto e excesso de fissuração. Estes problemas provavelmente já existiam, no entanto foram intensificados devido às altas temperaturas.

Figura 7: Planta do edifício com o detalhe da área mais atingida

As fissuras encontradas devem ser tratadas com a injeção de epóxi, pois este material possui boa resistência à tração e à compressão, além de possuir ótima penetração em fissuras e endurecimento rápido.

Em função da deficiência de espessura das camadas de cobrimento das armaduras, observada em algumas áreas da estrutura do edifício, propõe-se também que todas as estruturas da edificação sejam protegidas através de pintura cristalizante, que, além da proteção superficial, contribui para um pequeno aumento da resistência do concreto. Este serviço não elimina a necessidade do reforço estrutural, mas visa um tratamento para prevenir o surgimento de novas patologias.
