Avaliação, diagnóstico e recuperação de pavimentos de concreto hidráulico em trechos localizados na Cidade de Natal/RN e na Região Metropolitana

Evaluation, diagnosis and recovery of hydraulic concrete flooring in stretches located in Natal/RN City and in the Metropolitan Region

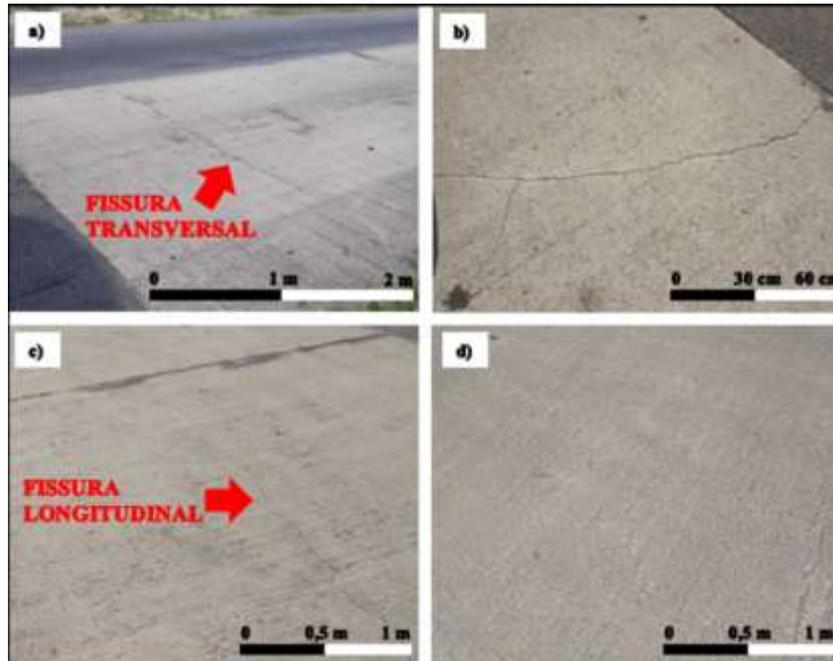
A inspeção visual revelou diversos defeitos presentes no pavimento da Av. Industrial João Francisco da Mota (BR-266), km-0 ao km-2. A Figura 4 mostra exemplos das fissuras encontradas do pavimento de concreto. As causas desses defeitos vão desde problemas nas fundações do pavimento até falhas no período de cura e selagem incorreta das juntas. As

fissuras longitudinais podem indicar recalques diferenciais causados por chuvas ou mudanças de temperatura. Esborcinamentos de juntas podem ter sido causados pelo corte de juntas prematuramente.

Figura 4: Defeitos observados nos segmentos do Trecho A: a) Fissuras transversais; b) Fissuras de canto; c) Fissuras longitudinais; d) Fissuras por retração plástica. Escalas aproximadas.

Para a recuperação dos defeitos encontrados recomenda-se a técnica de Retrofit para reparo das fissuras mais profundas antes que haja a quebra total da placa com ocorrência de desníveis, principalmente no Trecho B. Quanto ao Trecho A, a resselagem de juntas é necessária em diversas placas devido à ausência do material selante. As placas quebradas ou divididas como na Figura 4 (c) devem ser parcialmente refeitas nos casos mais graves e apenas seladas com asfalto nos casos mais simples.

As fissuras menores, de retração plástica e os desgastes superficiais podem ser reparados com selagem utilizando material asfáltico. Para obter melhores resultados nos casos de desgastes superficiais muito rasos é recomendável fresar o pavimento do concreto antes da aplicação do asfalto ou de uma nova mistura cimentícia.

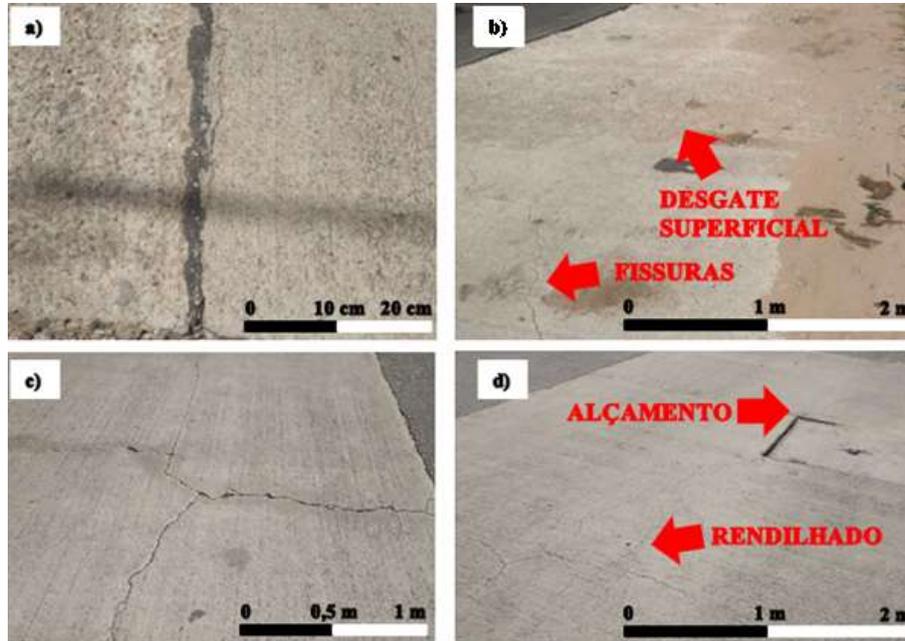
Outro defeito observado foram placas com desgaste superficial, com agregados a mostra evidenciando a falta de qualidade do concreto. Algumas placas também possuíam solo sobre o revestimento, onde esse material pareceu ter sido carreado das proximidades com as chuvas, alagamentos e circulação de águas servidas, uma vez que as juntas não apresentavam sinais de bombeamento. Tal premissa destaca a ineficiência ou até mesmo a inexistência de sistema de drenagem operando adequadamente.

Diversos dispositivos na rodovia, como caixas de inspeção, dispositivos de drenagem, poços de visita e outros acessórios estão causando defeitos, especialmente desníveis entre as placas (alçamento de placas ou escalonamentos), exemplificado na Figura 5. Apesar de não serem problemas intrínsecos do pavimento sua existência causa alterações no fluxo normal de veículos.

Figura 5: Problemas encontrados nos segmentos do Trecho A: a) Comparação entre placa com desgaste superficial e placa sem esse defeito; b) Desgaste superficial, fissuras e acúmulo de solo; c) Placa dividida; d) Rendilhado e alçamento de placa devido à tampa do poço de visita. Escalas aproximadas.

Os alçamentos de placas são advindos principalmente de acessórios do sistema de drenagem e esgotamento sanitário, portanto são problemas desses dispositivos que devem ser corrigidos, regularizando seus níveis com o nível das placas adjacentes. Os esborcinamentos de juntas podem ser minimizados com pequenos reparos com concreto e selagem com asfalto.

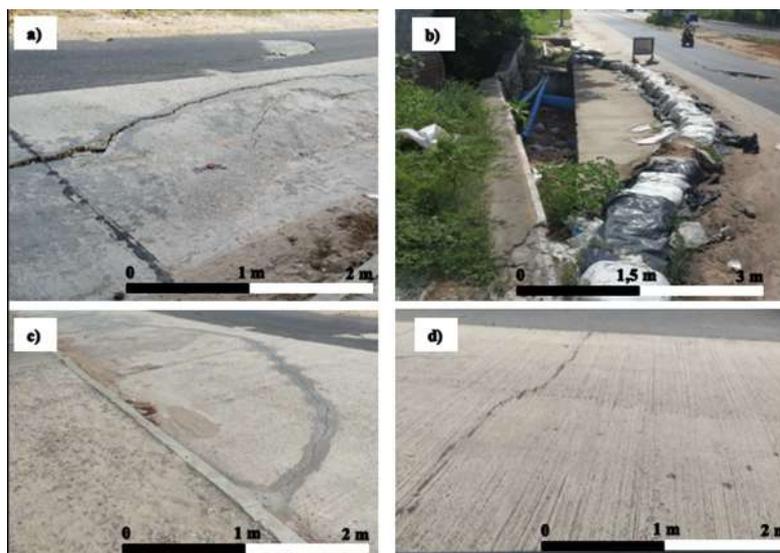
Na Figura 6 pode-se observar a evolução de patologias em alguns segmentos da Trecho A num intervalo de tempo de um ano. Nessa Figura é possível observar o aumento da gravidade dos defeitos investigados, assim como nota-se a presença de marcas que denotam a tentativa de corrigir os problemas do pavimento. É importante ressaltar que essas correções foram realizadas após as inspeções de campo que culminaram na determinação do valor de ICP do Trecho A indicado na Tabela 1.

Figura 6: Correção realizada durante o ano de 2019: a) placa quebrada no início do ano; b) colapso total após chuvas; c) reparo realizado com material cimentício; d) selagem de fissuras com asfalto. Escalas aproximadas.

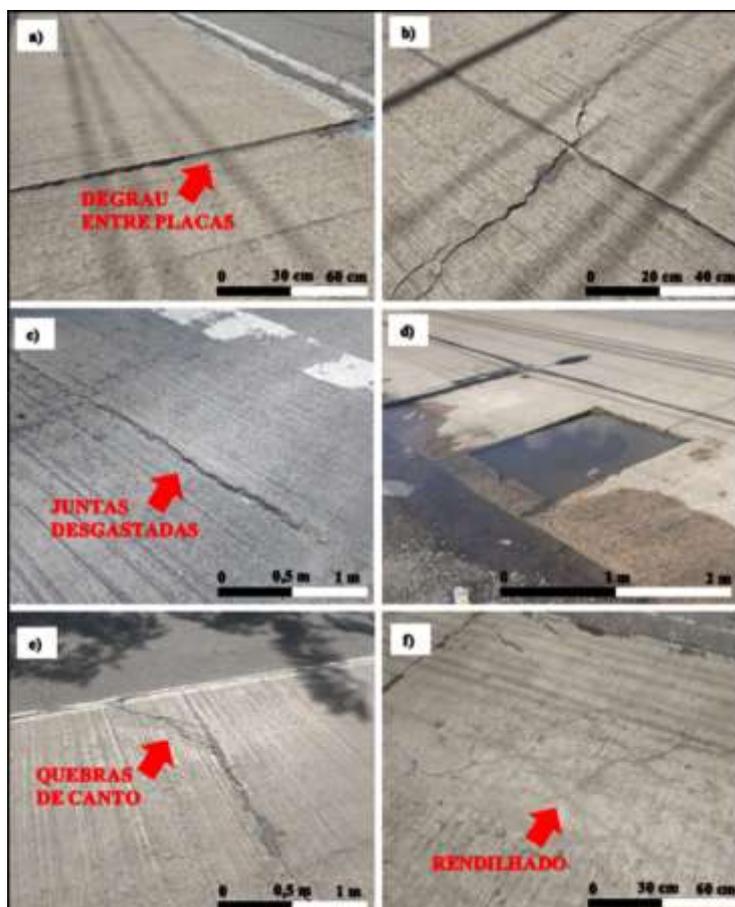
A inspeção no Trecho B também revelou diversos defeitos, destacando-se como os mais problemáticos ao tráfego, o escalonamento e o alçamento de placas, (Figura 7). Na Tabela 2 apresenta-se de forma sintética os defeitos encontrados durante a inspeção nesse trecho e o cálculo do ICP para o mesmo. Após a obtenção dos parâmetros ICP para o Trecho B, em nova vistoria no local, observou-se que foram realizados alguns pequenos reparos nas fissuras que podem ser observados na Figura 8. Entretanto, a maior parte dos defeitos detectados anteriormente não receberam nenhum tipo de tratamento ou reparo.

Figura 7: Correção realizada durante o ano de 2019: a) placa quebrada no início do ano; b) colapso total após chuvas; c) reparo realizado com material cimentício; d) selagem de fissuras com asfalto. Escalas aproximadas.

Quanto ao defeito tipo escalonamento, pode-se afirmar que são geralmente relacionados às deficiências de transmissão de cargas entre placas. No trecho B, afirma-se que o desnível do pavimento (que está em um declive) potencializa o aparecimento desse defeito. Esses defeitos podem ser resolvidos com o desgaste superficial das placas mais elevadas, produzindo uma pequena rampa para regularizar a passagem entre elas.

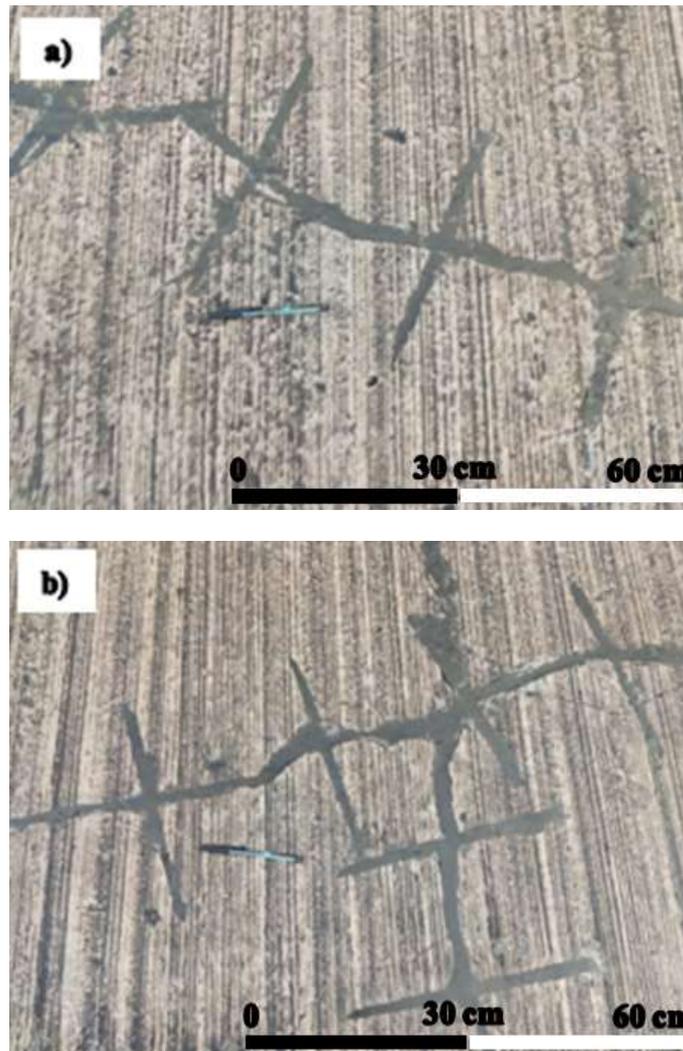
Figura 8: Retrofit realizado em algumas fissuras do Trecho B.

Em relação ao problema apresentado na Figura 8 (a), a solução indicada é a demolição parcial ou total das placas para solucionar os vazamentos nos sistemas de drenagem e/ou esgotamento sanitário e reaplicar a camada de subleito e sub-base com as características de dimensões e grau de compactação adequados já que o reparo sem a demolição das placas não foi suficiente.

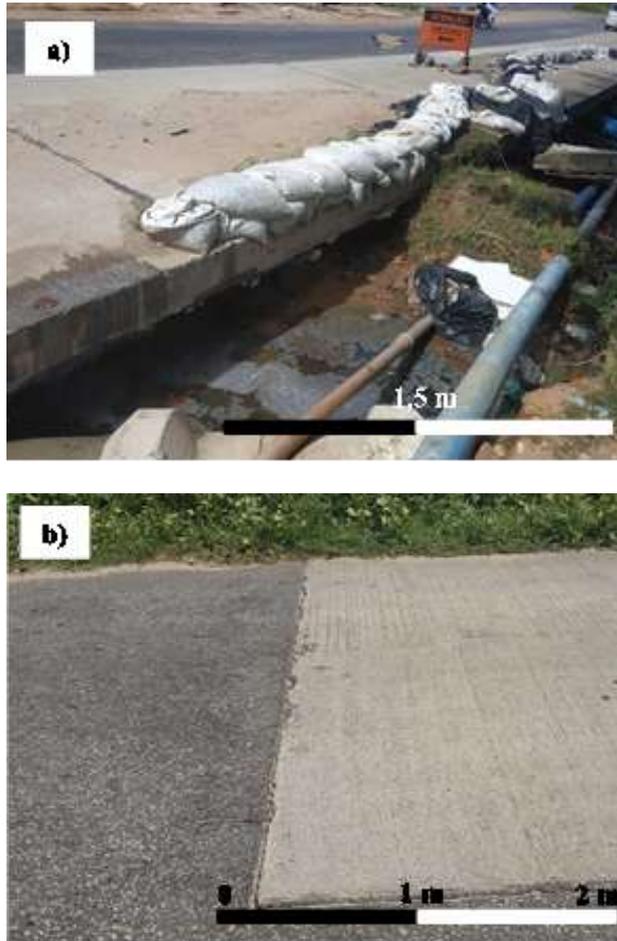
Em relação ao Trecho A, o conceito não condiz com a experiência de rolamento pois existem alguns casos observados in loco que não compõem a metodologia do DNIT: alternância abrupta entre tipos diferentes de pavimentos (concreto e asfalto) na mesma faixa de rolamento e a existência de um trecho completamente interditado. Essa interdição ocorreu devido ao carreamento do material de sub-base e subleito por vazamentos nos sistemas de drenagem e esgoto, assim como pelas chuvas, fazendo com que as placas de concreto fiquem em balanço. Além disso, o Trecho A enfrenta os mesmos problemas de assentamento que o Trecho B, principalmente no sentido Natal – Macaíba.

Além disso, há desníveis consideráveis entre a faixa de asfalto e a faixa de concreto em diversos pontos, provavelmente causados pela fluência do asfalto ou por falhas na transferência de carga entre a viga de transição e o pavimento

de concreto. Por esses motivos, sugere-se que o conceito da faixa de concreto da BR-266 (Trecho A) deve ser considerado como “Razoável”. A Figura 9 explicita as situações supracitadas.

Figura 9: Outros problemas encontrados: a) placas em balanço; b) uma das trocas abruptas do pavimento rígido para o flexível na mesma faixa de rolamento. Escalas aproximadas.

Em relação ao pavimento asfáltico, reparos também são necessários, especialmente na região de contato com o pavimento de concreto, que possui desníveis consideráveis especialmente na Trecho A (BR-266), reduzindo o conforto do rolamento durante as trocas de faixa.
