Análise da evolução de manifestações patológicas em túneis da cidade do Recife-PE

Analysis of the evolution of defects in tunnels in the city of Recife-PE

Dito isto, o objetivo desta pesquisa foi inspecionar e analisar a evolução, entre os anos de 2017 e 2021, das manifestações patológicas e problemas de manutenção dos dois mais recentes túneis urbanos da cidade do Recife: Túnel da Abolição e Túnel Felipe Camarão.

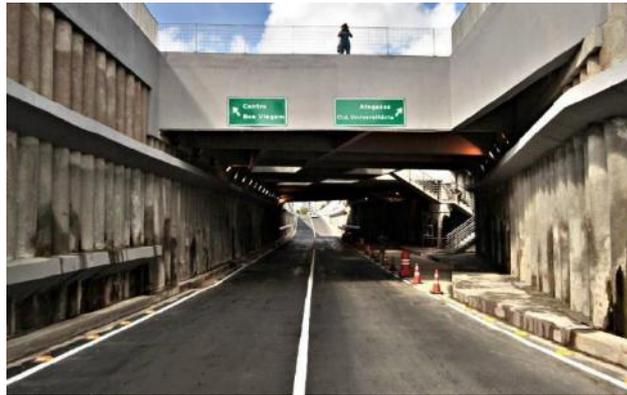
Figura 1 - Visão geral do Túnel da Abolição.

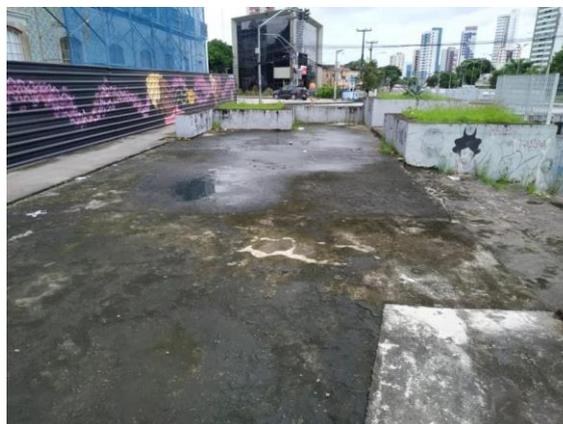
Integrando a obra de arte especial, a praça que fica apoiada na estrutura convencional de lajes e vigas da área central do túnel apresentou obstrução em seus ralos, ocorrência que já havia sido percebida quatro anos antes. Percebeu-se também, um considerável acúmulo de água com alta presença de lodo no piso, vegetação, além de novos sinais de vandalismo, notados pela presença de dejetos humanos e recorrentes pichações que, juntamente ao bolor, comprometem a estética dos canteiros elevados que compõem a praça, conforme mostra a Figura 2.

Figura 2 - Acúmulo de água com presença de musgos e lodo, vegetação e pichações.

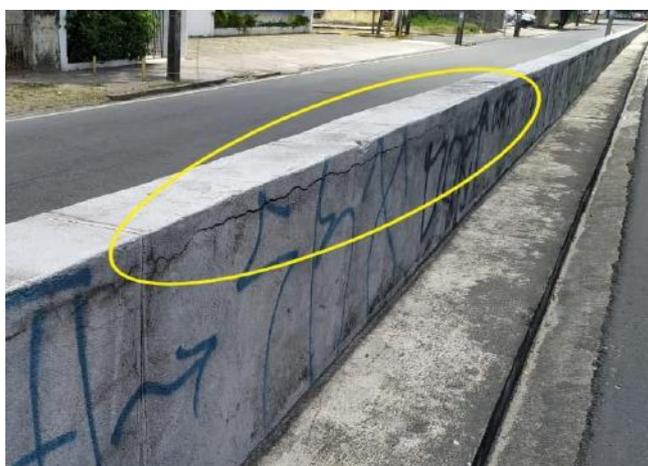
Com relação às manifestações patológicas, foi possível verificar várias fissuras transversais e lineares do tipo mapa ao longo do guarda-corpo de concreto. As fissuras transversais apresentavam certa regularidade em termos de espaçamento e semelhança em forma e espessura, acometendo todo o guarda-corpo, tendo como causa a falta de mecanismo de dilatação da peça de concreto, isto é, não há juntas de movimentação capazes de permitir que as peças de concreto não fissurem com as grandes variações de temperatura as quais estas estão sujeitas diariamente. As fissuras mapeadas também estavam presentes ao longo de todo o guarda-corpo da passagem inferior, tendo como prováveis causas a má aderência do revestimento ao substrato, que no futuro poderá causar deslocamento do reboco, e retração deste revestimento argamassado. Foram encontradas também as fissuras longitudinais que existem simultaneamente com as mapeadas e até se confundem, no entanto apresentam maior calibre e continuidade, podendo indicar não apenas a perda de aderência do revestimento argamassado, como também, possível corrosão da armadura que atua nesta direção, este processo que ocasiona o surgimento de fissuras ao longo das barras de aço corroídas que, conseqüentemente, estariam em processo expansivo. No entanto, é importante ressaltar que esta última hipótese só poderia ser comprovada através da realização de ensaios destrutivos a fim de possibilitar a análise do aspecto visual do aço. A Figura 3 mostra um ponto com fissuras.

Figura 3 - Fissuras longitudinais no guarda-corpo.

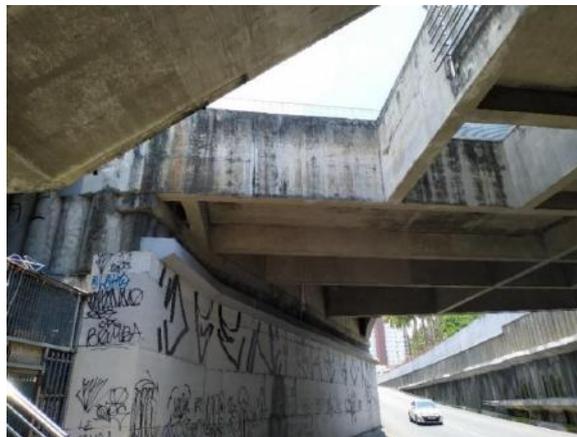
Adentrando a passagem inferior, foi possível visualizar, no conjunto de lajes e vigas de concreto localizados na área central do túnel, vários pontos de infiltração, evidenciados pela ocorrência de bolor e forte lixiviação que ocasiona eflorescências ao longo das peças estruturais, estas caracterizadas pela incrustação e deposição de cristalinóis de coloração branca, gerados pela dissolução dos sais do concreto pela água que percola, já o bolor é percebido através da coloração escura como é possível verificar na Figura 4.

Figura 4 - Bolor, eflorescência e pichações.

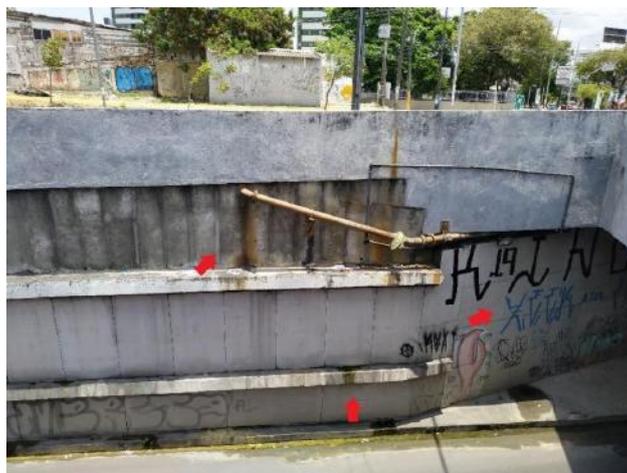
Além disto, como já visto em 2017, a tubulação que compõe o sistema de recalque e drenagem do túnel continua apresentando consideráveis sinais de corrosão, fato evidenciado pela coloração alaranjada, que denuncia a presença de óxido de ferro, como é possível verificar através da Figura 5, que também exhibe novos pontos de pichação, fissuras tipo mapa em uma estaca de contenção, denunciando possível retração do concreto, além de bolor.

Figura 5 - Corrosão de tubulação, fissuras de retração, pichações, bolor e sujeidade.

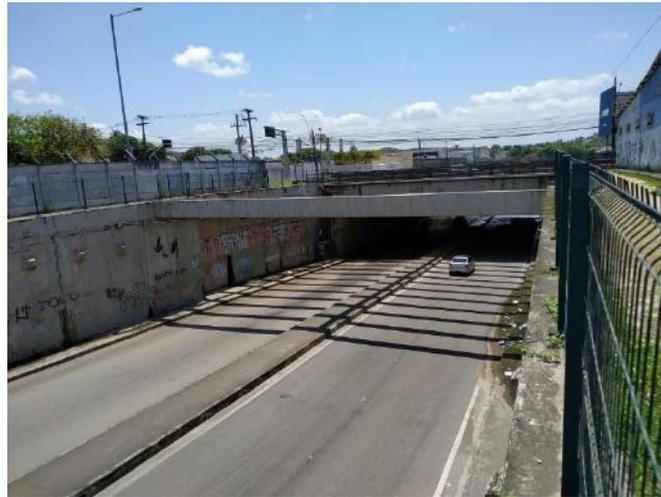
Em relação aos problemas identificados por falta de manutenção, foi possível observar sinais de vandalismo, evidenciados pela grande incidência de pichações ao longo do túnel, comprometendo a estética da obra, como mostra a Figura 6, esta que também ilustra a visão geral do Túnel Felipe Camarão.

Figura 6 - Visão geral e pichações ao longo do Túnel Felipe Camarão.

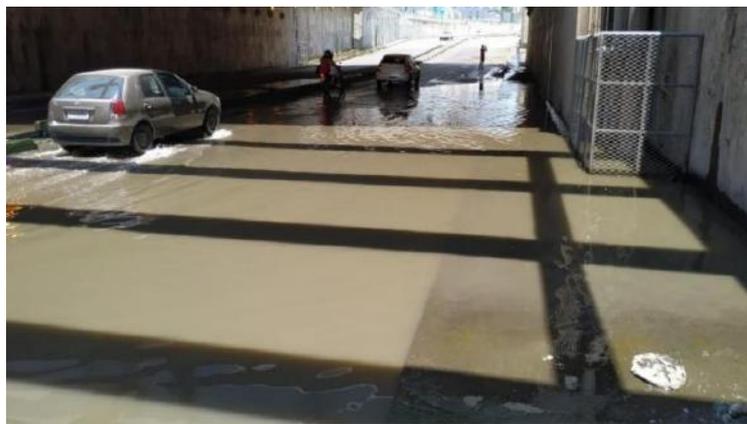
Como já visto quatro anos antes, as grades fixadas acima das contenções laterais do túnel, apesar do bom aspecto visual de pintura, apresentaram-se danificadas em alguns pontos, sugerindo atos de vandalismo. Também verificado no ano de 2017, o forte alagamento segue existindo no ponto mais baixo do túnel (Figura 7). Entretanto, é importante ressaltar que a inspeção ocorreu fora de período de chuvas e não houve precipitações nas últimas 72 horas que antecederam a visita, sugerindo que ali existe falha crônica do sistema de drenagem e, principalmente, de manutenção do conjunto. Apesar deste fato relevante, é necessário ressaltar que o verdadeiro agente causador do alagamento é o elevado nível do lençol freático. Sendo, portanto, a falha do sistema de drenagem, apenas o agente que permite que o acúmulo de água seja perene.

Figura 7 - Alagamento no sentido oeste-leste.

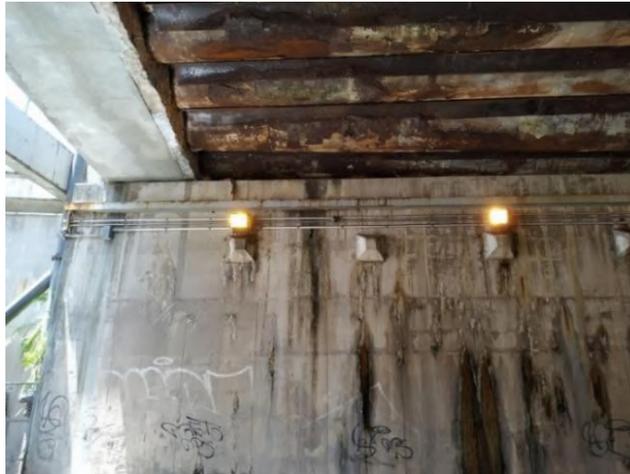
As infiltrações na laje superior seguem ocorrendo e entrando em contato direto com as instalações elétricas que

compõem o sistema de iluminação da passagem inferior. Além disso, vários refletores não funcionavam no momento da inspeção, denunciando a ausência de manutenção que afeta diretamente os usuários do túnel. Devido a isto, o nível de luminosidade era insuficiente, contribuindo para uma maior probabilidade de ocorrência de acidentes, agravada pelo mau estado de conservação do pavimento, que também apresenta sinais consideráveis de deterioração. A Figura 8 ilustra o descrito.

Figura 8 - Iluminação em contato com águas de infiltração.

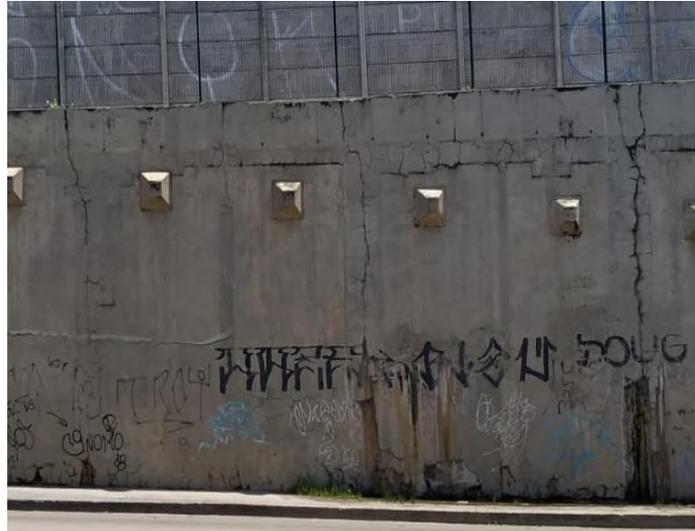
Inicialmente, foi avistado, ao longo da contenção lateral a grande quantidade de fissuras mapeadas e verticais (Figura 9), essas que provavelmente foram desencadeadas pela retração do material argamassado que reveste as paredes, enquanto

estas, de acordo com Lins, Burgos e Monteiro (2017), indicam fissuras de alívio devido ao espaçamento bem definido e ausência de juntas de movimentação.

Figura 9 - Fissuras verticais de alívio.

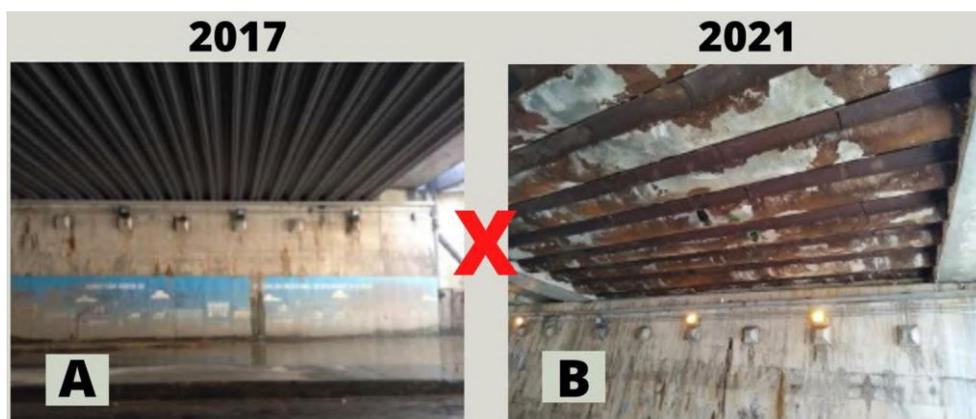
Não foi possível identificar com fidúcia o material aparente presente no teto e que compõe a laje central da passagem inferior. É válido ressaltar que, com relação aos estudos desenvolvidos quatro anos antes, percebe-se que houve a remoção do revestimento do tipo steel deck que estava aplicado à época. Este, aparentemente, apenas ocultava os problemas existentes do elemento superior, visto que, de acordo com Lins, Burgos e Monteiro (2017), foram verificados indícios de manifestações patológicas, a exemplo de prováveis manchas de corrosão nas paredes abaixo do referido revestimento. A Figura 10 ilustra o comparativo entre as realidades nos diferentes períodos.

Figura 10 – Comparativo entre laje central do Túnel Felipe Camarão nos diferentes períodos.
