Avaliação qualitativa e quantitativa dos impactos ambientais na zona urbana do igarapé Altamira, Altamira, Pará, Brasil

Qualitative and quantitative assessment of environmental impacts in the urban area of the Altamira creek, Altamira, Pará, Brazil

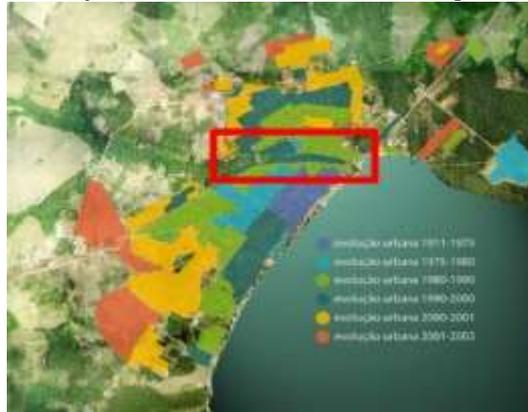
Figura 2. Vista superior da evolução urbana de Altamira com destaque no Igarapé Altamira - Pará.

É necessário observar que na Área de Proteção Permanente (APP) do Igarapé Altamira, já ocorria presença de unidades residências e comerciais que, de forma direta, faziam uso do recurso hídrico disponível e causavam perda de qualidade ambiental dele. Foi dessa forma que esse corpo hídrico foi “urbanizado” (Vargas, 2008), e com maior intensidade entre 1980 e 2000 (Figura 2).

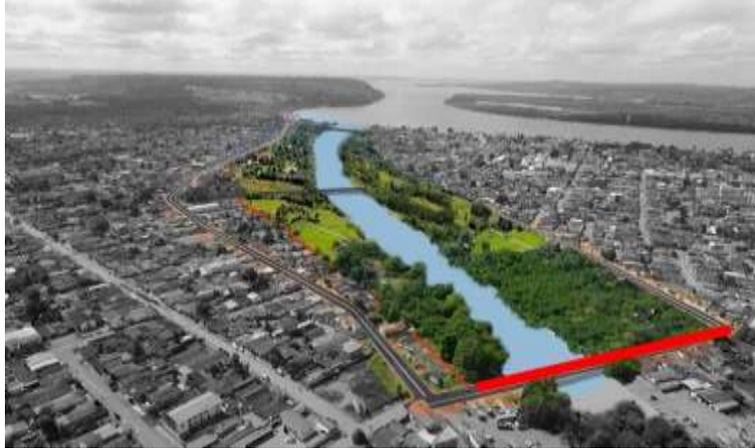
O igarapé Altamira, possui curso orientado geograficamente no sentido oeste-leste, tem seu traçado de jusante, com cerca de 1,3 km, a partir da foz, na zona urbana de Altamira. O ponto que delimita a área estudada é a Rua Gondim Lins. A intenção foi incluir apenas as áreas efetivamente urbanizadas, haja vista que as demais áreas marginais não possuíam uma ocupação consolidada (Figura 4).

Figura 4. Igarapé Altamira no perímetro urbano (em azul) onde ocorreram as ações da Norte Energia. Altamira – Pará.

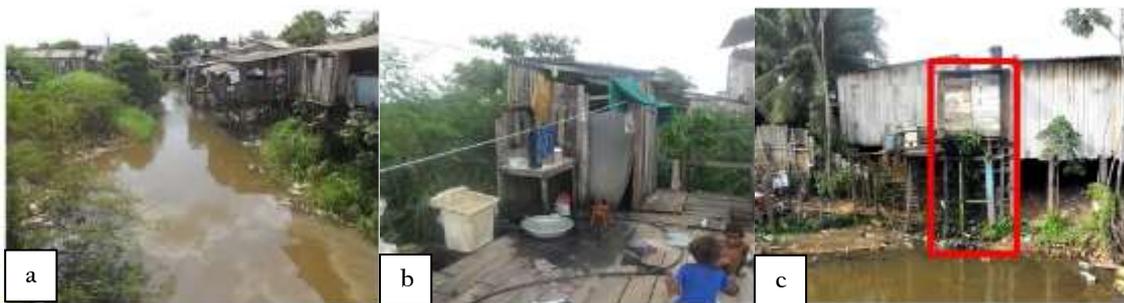
Os dados obtidos e analisados indicaram que as residências até então existentes, eram palafitas simples. Em 2009, as margens do Igarapé Altamira (Figura 6a), habitavam 7.667 pessoas (Eletrobrás, 2009). Em relação, ao esgotamento sanitário, os dados analisados indicaram a inexistência dele, e em muitas residências, as instalações hidrossanitárias eram precárias (Figura 6b), dessa forma os dejetos eram eliminados diretamente no Igarapé, onde havia poços amazônicos (cacimbas) escavados à margem do corpo hídrico, para coleta e armazenamento de água destinada aos afazeres domésticos e higiene pessoal (Figura 6c).

Figura 6. a) Vista frontal do Igarapé Altamira; b) Vista posterior das Palafitas ao longo do Igarapé Altamira; c) coleta e armazenamento de água nas palafitas. Altamira – Pará.

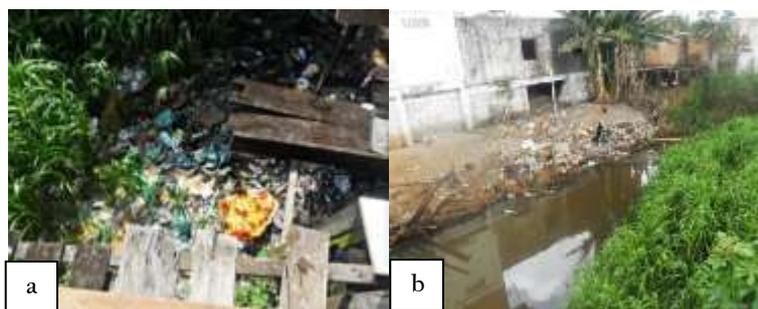
Os dados também indicaram que nessa área havia um grande déficit na coleta pública de resíduos domiciliares, com isso, a comunidade do local, destinava os resíduos sólidos (Ex.: móveis usados, animais em decomposição, e medicamentos) por eles gerados, à parte anterior (7a), e posterior (7b), do igarapé Altamira.

Figura 7. a) resíduos sólidos domésticos depositados nas margens do Igarapé Altamira; b) Vista posterior das palafitas com acúmulo de resíduos sólidos domésticos.

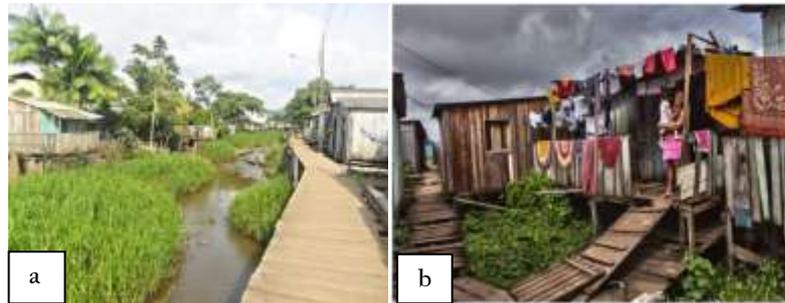
A análise dos dados obtidos pra a mobilidade das comunidades que habitavam as margens do corpo hídrico em tela, indicou que as unidades residenciais eram interligadas por pequenas pontes de madeira (Figura 8a), que cruzavam o igarapé. O deslocamento involuntário/compulsório deles era efetuado a pé, de bicicletas e até de motos. Esses fatores proporcionavam condições para que a degradação se acentuasse, além de ser foco de disseminação de muitas doenças (Ex.: dengue, malária, diarreia, micoses, etc.) veiculadas por insetos sinantrópicos (Ex.: *Aedes aegypti*), tudo isso somado ao risco periódico de enchentes no local que tornam o deslocamento da comunidade um fator de risco (Figura 8b).

Figura 8. a) Via de mobilidade pública que permitia o trânsito dos residentes; b) as pontes e o estado de conservação insuficiente que durante as cheias, dificultam o trânsito dos moradores.

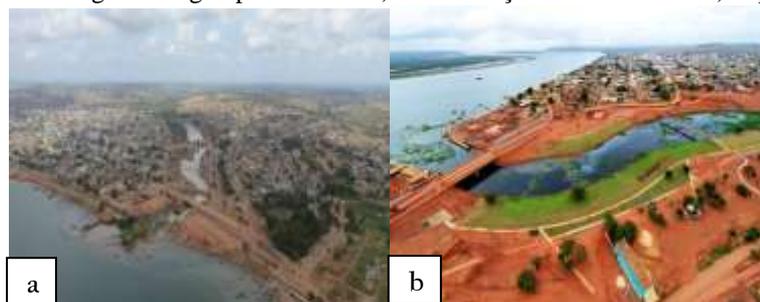
Os dados obtidos e analisados indicaram que deslocamento involuntário/compulsório das famílias residentes nas imediações do Igarapé Altamira, iniciou em 2014, para novas áreas da cidade, à medida que as pessoas eram retiradas, as palafitas onde residiam foram demolidas (Figura 9a) e isso gerou um novo território urbano (Figura 9b).

Figura 9. Vista aérea das margens do Igarapé Altamira a) antes da ação restauradora e b) depois dessa ação. Altamira, Pará.

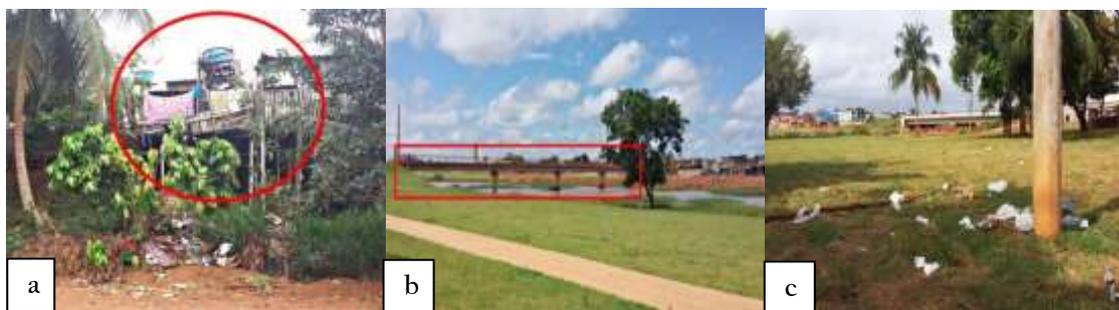
Em relação a não contemplação do total de famílias que ali habitavam, a análise dos dados indicou também que duzentas e quarenta e quatro residências permanecem às imediações do Igarapé em condições similares a situação-base (Figura 10a). A urbanização parcial (Figura 10b) modificou a paisagem cênica, todavia, o cuidado ambiental não foi evidenciado no local já que havia deposição de resíduos sólidos em áreas pós urbanizadas (Figura 10c).

Figura 10. a) estado das palafitas que ainda permanecem às margens do Igarapé Altamira; b) passarelas e ciclovias após a intervenção da Norte Energia; c) Deposição de resíduos sólidos na área pós urbanizada. Altamira – Pará.

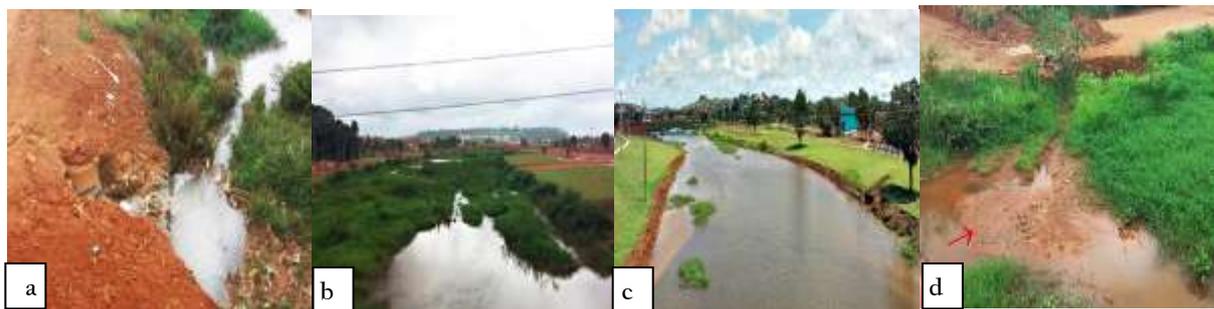
Os dados analisados após a recuperação das margens do Igarapé Altamira, indicaram que: (1) ainda está ocorrendo a recepção de efluentes domésticos *in natura* no corpo hídrico pesquisado (Figura 11a), em consequência disso, houve intensa proliferação de macrófitas no Igarapé Altamira (Figura 11b). (2) a ocorrência de outro impacto ambiental: o alargamento do canal do Igarapé Altamira (11c) e o assoreamento de áreas ao longo do corpo hídrico (Figura 11d).

Figura 11. a) Recepção de esgoto doméstico no corpo hídrico analisado; b) crescimento de macrófitas em função da recepção do esgoto; c) Alargamento do Igarapé Altamira; d) assoreamento ao longo desse corpo hídrico. Altamira, Pará.

Todavia, o processo de urbanização e modificação da paisagem cênica apresenta deficiência quanto aos efluentes domésticos, pois há presença de anilhas de concreto que desaguam no igarapé Altamira. Todavia, no Projeto Básico Ambiental, versão final (2011, p.12), item2, que haveria “uma adequação ao sistema de esgotamento sanitários nas áreas marginais dos igarapés, de forma a restringir o aporte de nutrientes aos mesmos”. Todavia, comprovou-se que isso ainda não ocorreu, pois há desague de efluente direto no Igarapé Altamira.

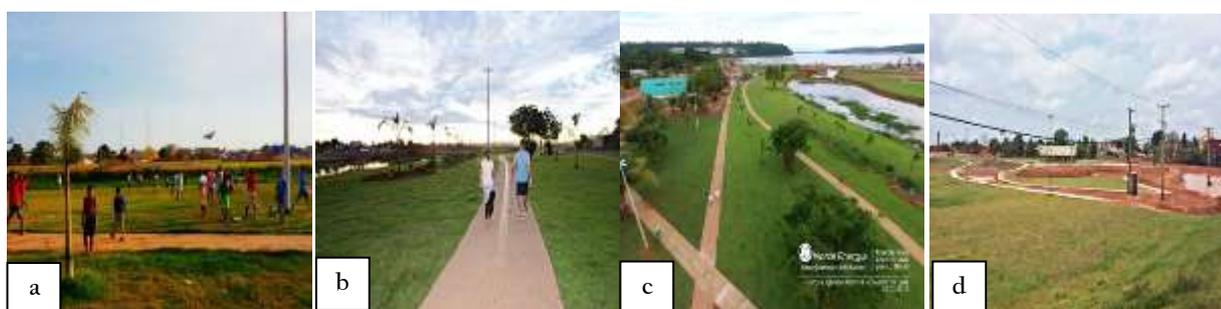
Um complexo de lazer a disposição da comunidade (pista para caminhada, quadras de areia poliesportiva, mesas de xadrez, pista de skate e *playground* infantil (Figura 12a). (4) implantação de cobertura vegetal (Figura 12b), arborização e paisagismo e calçamentos (Figura 12c). Todavia, ainda não alcançaram toda a área prevista, já que existem áreas que ainda não foram contempladas com a cobertura vegetal e novo paisagismo (Figura 12d).

Figura 12 – a) Quadra de areia; b) cobertura vegetal já implantada; c) área sem a cobertura vegetal; d) novo paisagismo incompleto. Altamira, Pará.
