**Perícia técnica em residência, localizada na cidade de nova módica – minas gerais:
estudo de caso**

LAUDO JUDICIAL

Imóvel residencial, situada a rua Frei Gaspar , nº 115, Nova Módica – MG , composta por pavimento térreo em vão livre e 1º pavimento com dois quartos sendo um suíte, uma sala e cozinha americana.

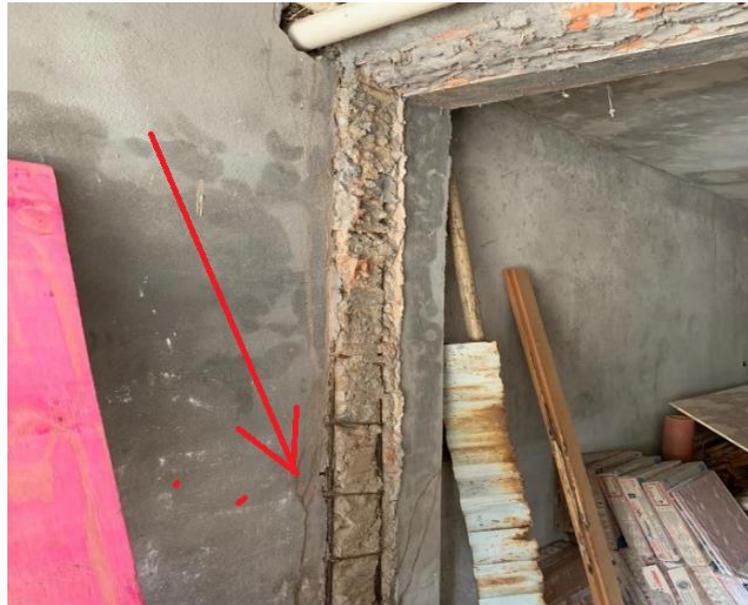
Figura 1 -Pavimento térreo

A Figura 1 apresenta um trinca próxima a um pilar. (Autores é preciso fazer uma chamada individual para cada figura).

A figura anterior apresente uma área de construção na qual se pode observar uma trinca apontada pela ponta da seta de cor vermelha. (Autores, por favor, após apresentar uma figura torna-se importante comentá-la dizendo por exemplo o que é importante o leitor observar nela. A seguir, faz-se a chamada da próxima figura. Agradecemos).

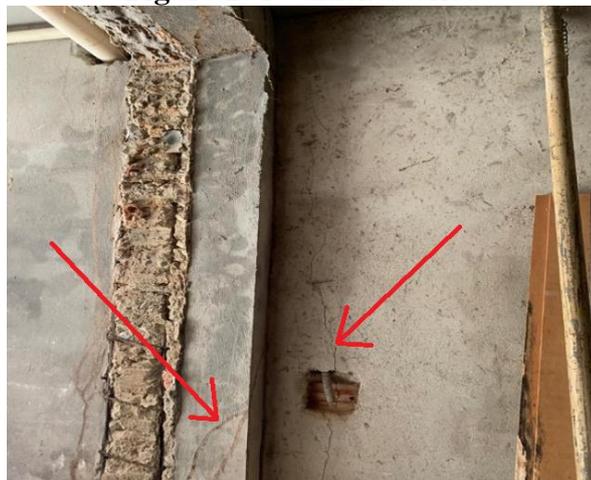
Figura 2 -Pavimento térreo

Na Figura 2 apresentam-se trincas próximas ao pilar, utilizando como processo de recuperação tratamento com selo de gesso.

Pode ser verificado que existem trincas por toda a parede, sendo que nos locais indicados pelas setas na Figura 2, existe uma grande evolução comprometendo a estrutura.

- Fazer uma sondagem do solo para verificar qualidade e estabilidade;
- Fazer tratamento com selo de gesso ou materiais a fins;
- Estruturar a fundação com reforço
- Fazer amarração das paredes junto aos pilares.

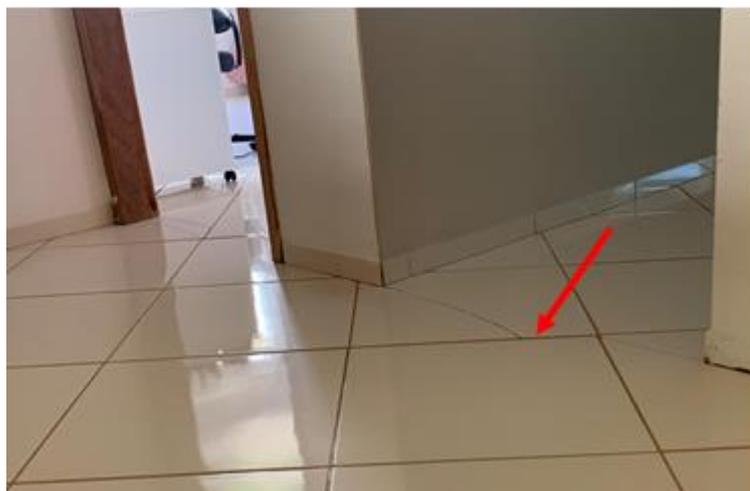
Na figura 3 do pavimento do 1º andar observamos trincas no piso interno da edificação tais trincas são indicadas pelas setas vermelhas.

As trincas se espalham por toda a residência como mostrado na Figura 2.

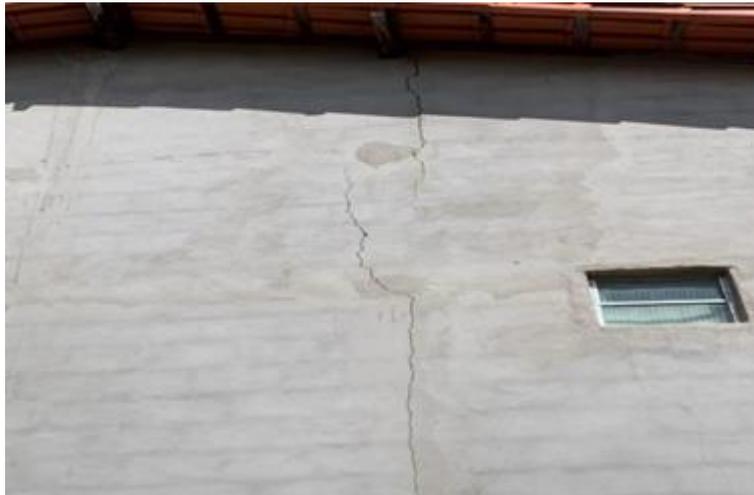
Figura 4 - Pavimento 1º andar lado externo direito.

Na Figura 4 parede externa lado direito.

A Figura 4 apresenta uma trinca na parede externa lado esquerdo, utilizando como processo de recuperação amarração das paredes junto aos pilares.
