Impactos ambientais da degradação do solo provocados pela extração da argila para indústria cerâmica em São Miguel do Guamá-PA

Environmental impacts of soil degradation caused by the extraction of clay for the ceramic industry in São Miguel do Guamá-PA

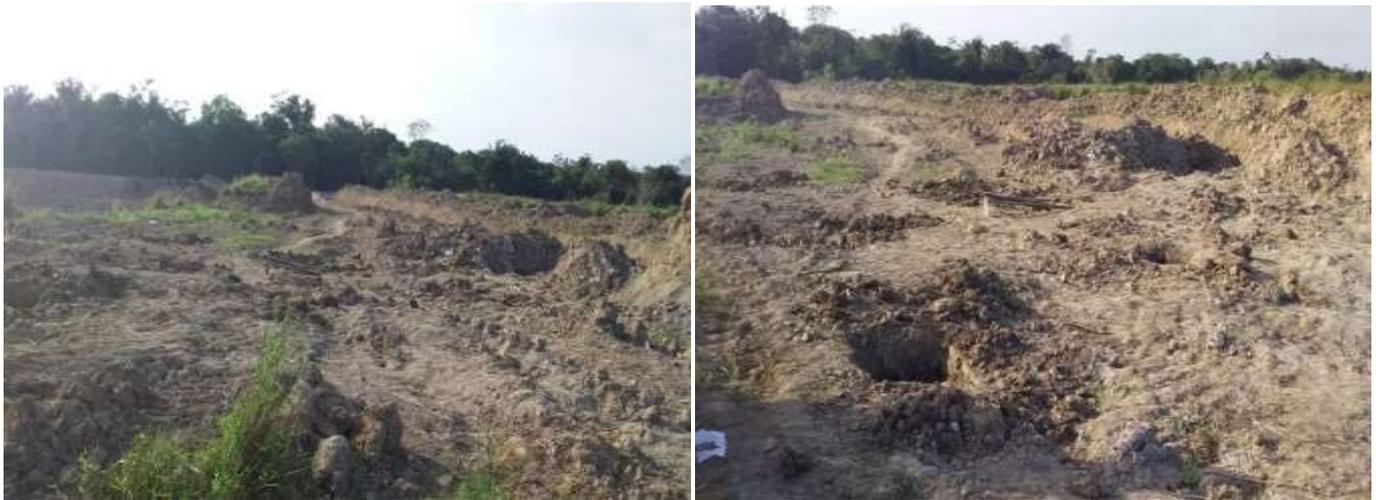
Figura 2 - Área da extração onde as trincheiras foram abertas.

O trabalho foi realizado em uma área de extração de argila no Município de São Miguel do Guamá, com a escolha de apenas uma cerâmica que serviu como objeto de estudo. O local de coleta do material foi georreferenciado através da tomada de dados de coordenadas geográficas (latitude, longitude e altitude), e encontra-se ao lado de uma cratera de extração, a qual, no período de coleta, encontrava-se ativa. A área está sem cobertura vegetal, e já foi bastante compactada devido ao trânsito de caçambas e tratores os quais trabalham na extração de matéria prima cerâmica (Figura 2). Vale ressaltar que a área utilizada para extração de argila, no município de São Miguel do Guamá-Pá, também foi utilizada para atividades de piscicultura.

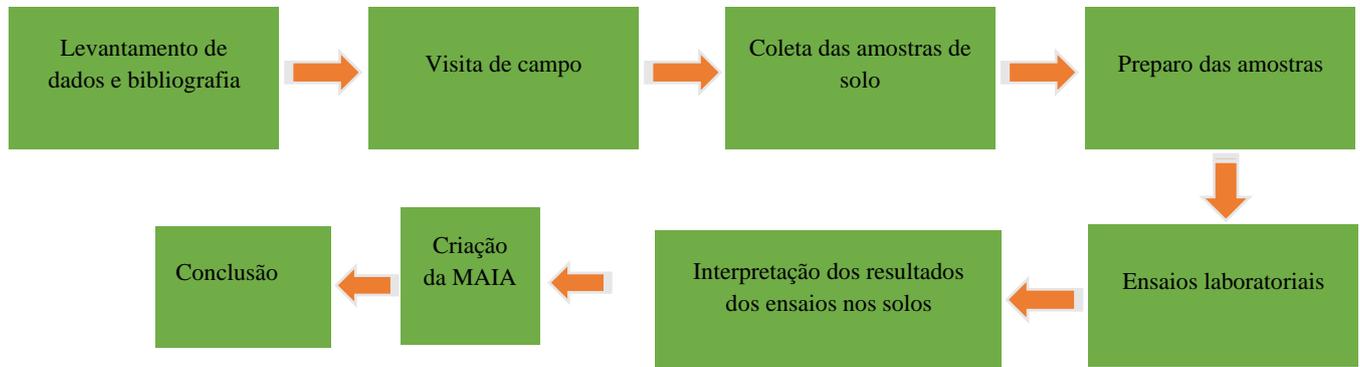
Figura 3 – Fluxograma de procedimentos.

A pesquisa realizada é quanti-qualitativa, com enfoque descritivo das situações observadas e registrada da maneira como ocorrem e as etapas da pesquisa são descritas no fluxograma (Figura 3).

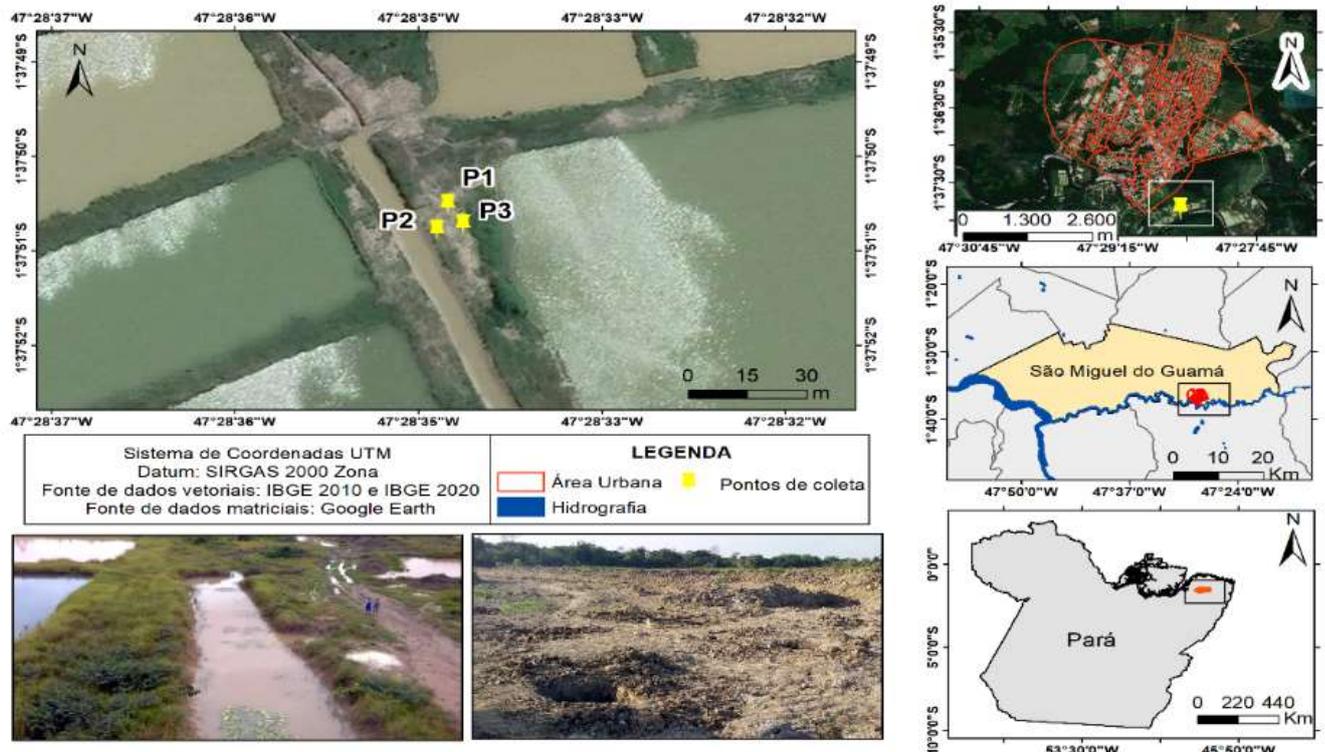
Figura 4 – Mapa de localização da região de extração de argila.

A pesquisa consistiu em um levantamento de campo realizado conforme a metodologia seguida por Pereira; Ruivo (2018), onde a coleta de amostra de solo foi realizada utilizando-se três trincheiras, com espessura de 50x50 cm, e camadas A, B, e C, de 0-10 cm, 10-20 cm, e 20-40 cm, respectivamente, para retirada da argila (Figura 4).

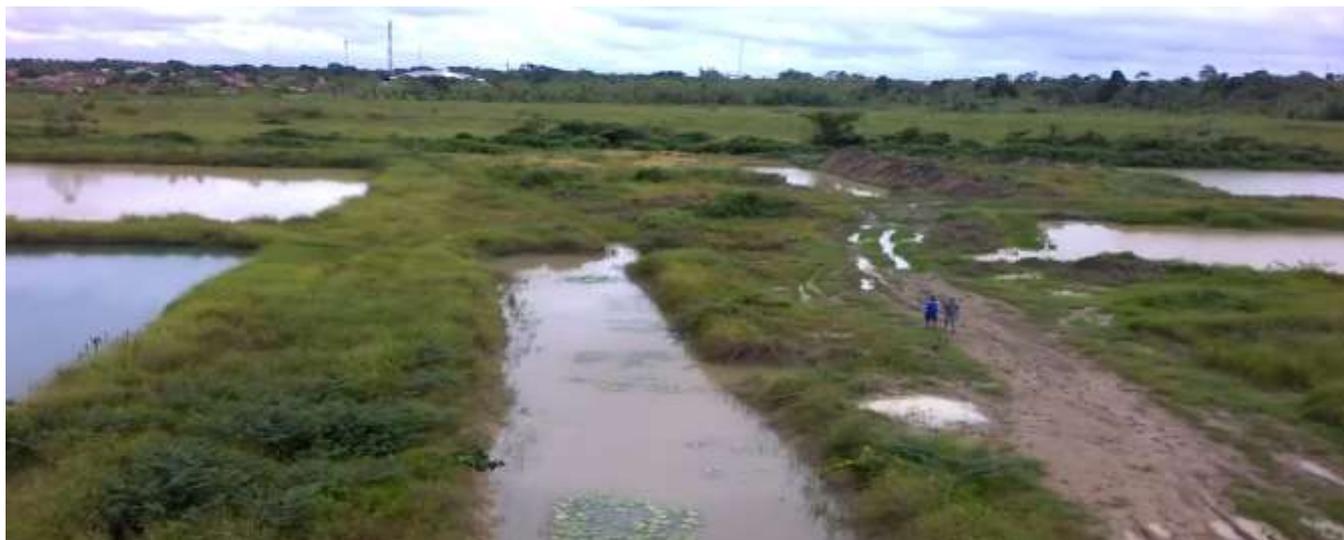
Figura 5 – Formação de lagoas em locais de extração abandonados

A formação de lagoas artificiais em cavas abandonadas é bastante comum em regiões produtoras de argila, e também foi observada no presente trabalho, sendo classificada como de “Médio” impacto (Figura 5).

Segundo Mechi; Sanches (2010), muitas cavas que são abertas em várzeas resultam na formação de lagoas, que apesar da utilização, acabam abandonadas e em processo de eutrofização (que consiste na perda de oxigênio dissolvido devido ao consumo pelas bactérias, as quais se propagam no corpo hídrico devido ao acúmulo de nutrientes), o que gera odores desagradáveis e perda na qualidade da água. Quando esta situação se repete ao longo da mesma várzea, há um adensamento de lagoas e alterações significativas do ambiente original devido aos impactos cumulativos.
