Avaliação da qualidade microbiológica da água do médio curso do rio Itapecuru, estado do Maranhão, Brasil

Evaluation of the microbiological quality of the water of the middle course of the river Itapecuru, state of Maranhão, Brazil

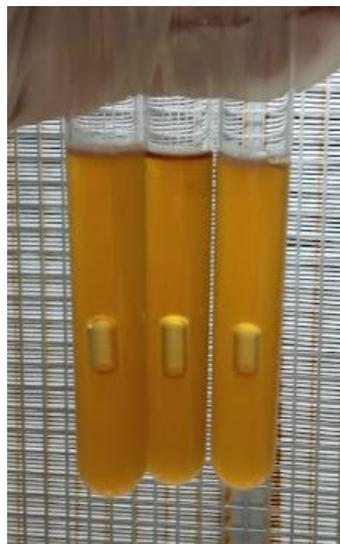
Figura 1- Crescimento microbiano em caldo Lauril Sulfato Triptose com a produção de gás. Caxias-MA, 2022.

Em seguida os tubos inoculados foram incubados em estufa a $35 \pm 0,5^\circ$ C por 24 a 48 ± 2 horas para observação do crescimento com formação de gás dentro do tubo de Durham. No teste presuntivo, foram considerados positivos os tubos que apresentaram crescimento e produção de gás (Figura 1) e após isso se realizou o teste confirmativo. Nos tubos que não houve formação de gás durante o período de incubação, a análise foi encerrada nessa etapa com resultado negativo.

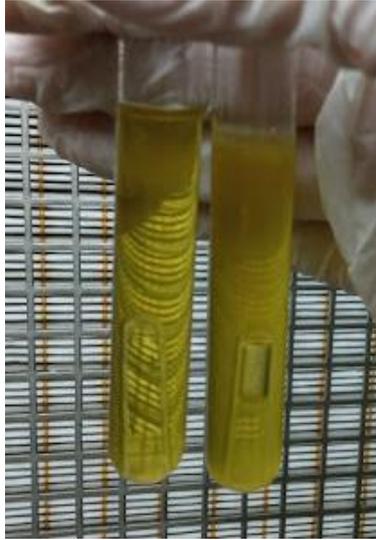
Figura 2- Crescimento bacteriano em Caldo Verde Brilhante Bile Lactosado a 2% (VBBL) com ausência e presença de crescimento e produção de gás, um sendo negativo e o outro positivo para o teste confirmativo.

Dos tubos positivos no LST foi transferida uma alçada para tubos contendo Caldo Verde Brillante Bile Lactosado a 2% (VBBL) e incubados a $35 \pm 0,5^\circ$ C por 24 a 48 ± 2 horas. A presença de gás nos tubos de Durham do caldo verde brilhante evidenciou a fermentação da lactose presente no meio (Figura 2). Foi registrado o número de tubos positivos para determinar o Número Mais Provável/ml (NMP/ml).

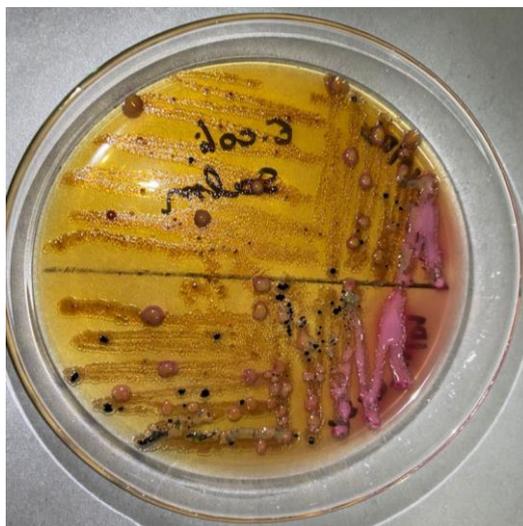
Figura 3. Demonstração do crescimento de *Salmonella* e *Escherichia coli* no meio de cultura Salmonella-Shigella (SS). Caxias-MA, 2022.

As bactérias foram identificadas seguindo características de cada gênero. Colônias opacas, translúcidas ou transparentes com ou sem o centro preto, são características de *Salmonella* spp. e outros microrganismos não fermentadores de lactose; colônias incolores são aspectos de *Shigella*, e as colônias mucoides avermelhadas evidenciam alguns microrganismos fermentadores de lactose que são capazes de crescerem no meio (Figura 3) (Santos Filho, 2006).

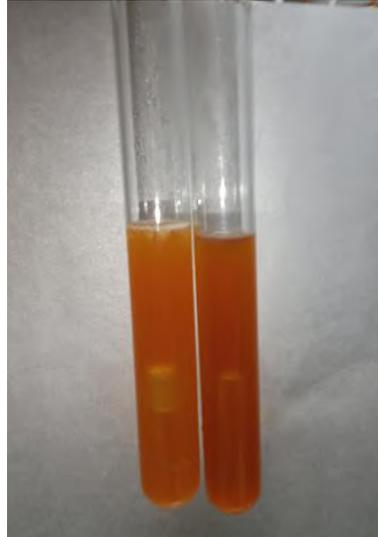
Figura 4- Tubos contendo caldo *Escherichia coli* (EC) com presença e ausência de crescimento bacteriano e a produção de gás. Caxias-MA, 2022.

Dos tubos positivos no LST transferiu-se uma alçada para tubos contendo caldo *Escherichia coli* (EC) que foram incubados por 24 a 48 h \pm 2 horas em banho-maria a 44,5 \pm 0,2°C. Foi registrado o número de tubos positivos no caldo EC com produção de gás dentro do tubo de Durham para determinar o Número Mais Provável/mL (NMP/mL). Na Figura 4 observa-se a produção de gás em tubo e no outro a ausência.

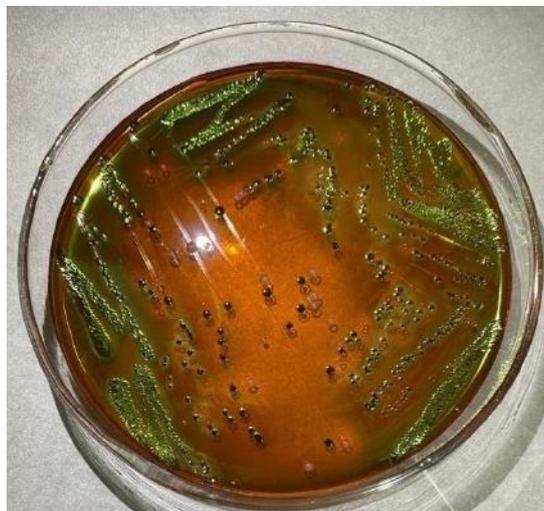
Figura 5- Placa contendo ágar eosina azul de metileno (EMB) com características fenotípicas macroscópicas da bactéria *Escherichia coli*.

De cada tubo positivo para o crescimento bacteriano em caldo EC, uma alíquota de 100 μ l foi transferida para uma placa de Petri contendo o meio de cultura ágar eosina azul de metileno (EMB), utilizando-se uma alça de platina, como semente na forma de estrias em placas. Posteriormente as placas foram incubadas de 35 a 37°C por 24 horas. A identificação da cepa bacteriana foi realizada fenotipicamente com base na pigmentação das colônias bacteriana, emitindo o verde brilho metálico com centros enegrecidos (Figura 5), assim, confirmando a presença da bactéria *Escherichia coli* (Santos Filho, 2006).
