Análise e diagnóstico de fissuras em residência unifamiliar no município de Porto - PI

Analysis and diagnosis of cracks in a single-family house in the city of Porto - PI

Dessa forma, o estudo teve o propósito de analisar as fissuras encontradas em uma residência unifamiliar no município de Porto - PI, com o intuito de apresentar as possíveis causas destas patologias, bem como, propor soluções para a sua recuperação.

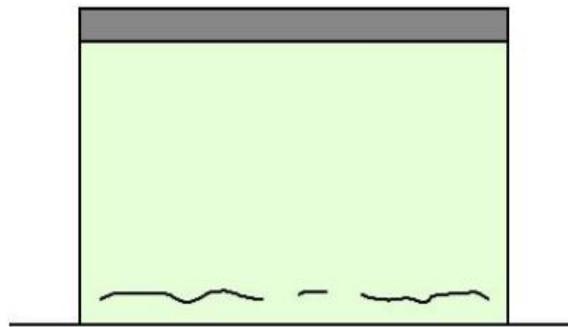
Figura 1: Exemplo de fissura horizontal

- Fissura horizontal: ocasionada devido aos esforços excessivos de tração, conforme Figura 1.

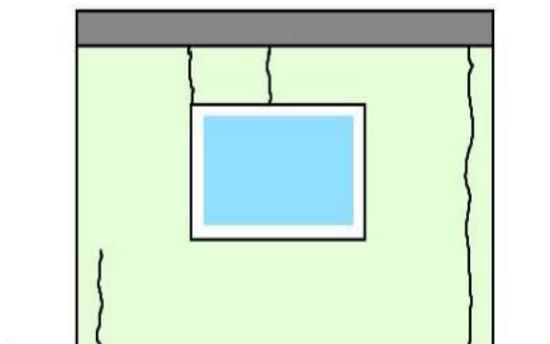
Figura 2: Exemplo de fissura vertical.

- Fissuras verticais: causadas pelos diferentes índices de dilatação dos materiais ou por carregamentos concentrados excessivos, conforme Figura 2.

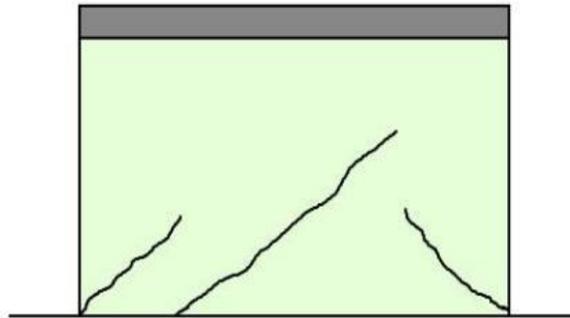
Figura 3: Exemplo de fissura diagonal.

- Fissura diagonal: quando ocorre recalque de fundações, conforme Figura 3.

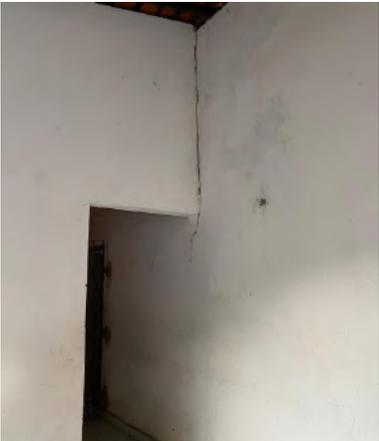
Quadro 2: Fissura vertical no corredor.

Os Quadros 2 e 3 retratam estes tipos de fissuras localizada no corredor interior da residência (Item 1) e no quarto social (Item 2), que evidentemente já foi feita uma tentativa de correção.

Deficiência na amarração; Expansão nas paredes de alvenaria.	Recuperação das fissuras com grampos de fixação; Recuperar o componente estrutural, mantendo suas dimensões, através de argamassas poliméricas base cimento ou base epóxi ou base poliéster; Aplicar revestimento de proteção.

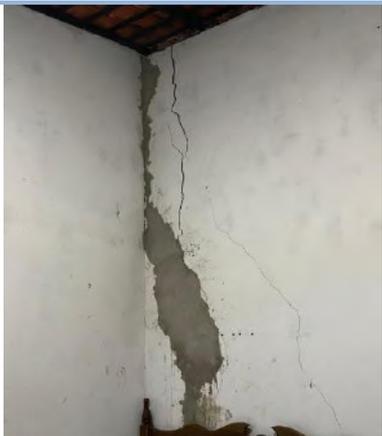
Quadro 3: Fissura vertical no quarto.

Deficiência na amarração; Variações térmicas ou Movimentação higroscópica causada pela absorção diferenciada de umidade.	Recuperação das fissuras com grampos de fixação; Recuperar o componente estrutural, mantendo suas dimensões, através de argamassas poliméricas base cimento ou base epóxi ou base poliéster; Aplicar revestimento de proteção.

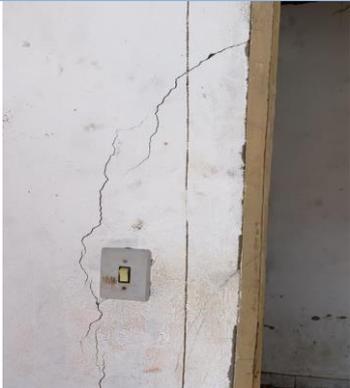
Quadro 4: Fissuras inclinadas.

Os Itens 3 e 4 apresentam fissuras na porta e janela, onde, conforme Figur e Furlan (2018) as fissuras de aberturas de portas e janelas apresentam-se de forma inclinada nos vértices dos vãos, que são normalmente observadas nas aberturas de alvenaria resultantes de concentrações de tensões nos cantos, como mostra o Quadro 4.

Posição da abertura e espessura da parede; Relação entre o comprimento e a largura da parede;	Remover cuidadosamente a parte afetada; Reconstituir a seção original; Recuperar o componente estrutural, mantendo suas dimensões, através de argamassas poliméricas base cimento ou base epóxi ou base poliéster
4

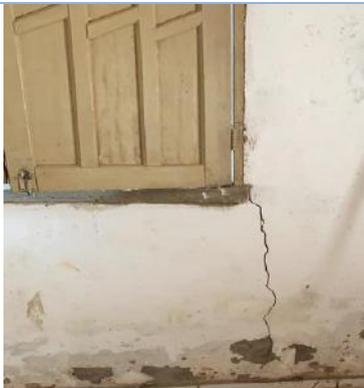
Concentrações de tensões nos cantos; Rigidezes das vergas e contravergas.	Aplicar revestimento de proteção.

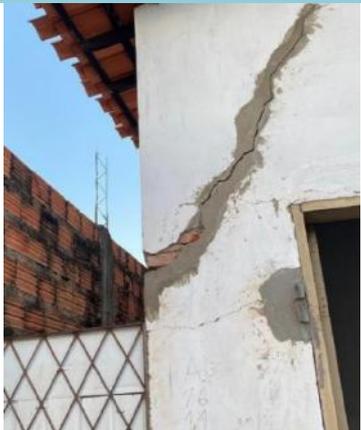
Quadro 5: Trincas externas.

No Quadro 5 é retratado uma trinca no encontro de paredes do imóvel, que se estende até a cobertura, um grande fator responsável para esta é o fato da mesma não possuir pilares, bem como o recalque de sua fundação.

A photograph showing a significant vertical crack in the exterior white wall of a building, extending from the roofline down to the ground level. A window is visible to the right of the crack.	<p>Recalque de fundação;</p> <p>Ausência de pilar;</p> <p>Carga aplicada na alvenaria maior do que a estrutura poderia suportar.</p>	<p>Dimensionamento da estrutura;</p> <p>Reforço da fundação;</p> <p>Recuperar o componente estrutural;</p> <p>Injetar resina epóxi elástica.</p>

No Item 5 é importante observar o aparecimento de trincas na fachada externa da residência, e o tamanho de sua abertura, que logo evidencia de forma clara a necessidade de uma recuperação da estrutura da casa.

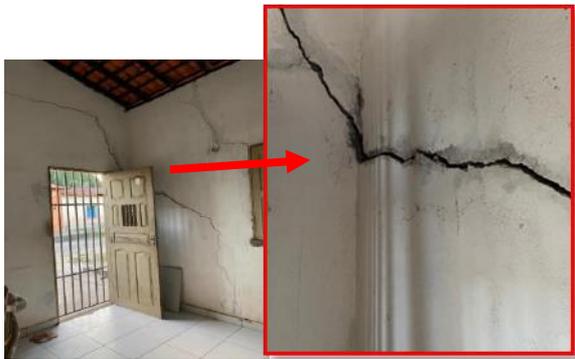
Quadro 6: Rachaduras no interior da residência.

No Quadro 6, podem ser observados rachaduras no canto de paredes que se estendem até o piso da residência e ao telhado, muito provavelmente originados de falhas na fundação ou estrutura.

A photograph of an interior room showing a crack in the wall. A red arrow points from the crack in the main image to a larger, magnified inset of the crack, which runs diagonally from the top corner towards the floor.	<p>Recalque de fundação;</p> <p>Excesso de peso sobre a alvenaria;</p> <p>Utilização de materiais de baixa qualidade.</p>	<p>Reforço da fundação;</p> <p>Abrir e preencher o vão com um vedante acrílico;</p> <p>Aplicar uma tela de poliéster sobre a trinca/rachadura;</p> <p>Aplicar o reboco e massa corrida.</p>
