## **Análise do tráfego, da sinalização e da acessibilidade de uma interseção na cidade de Estância –SE**

**Traffic, signaling and accessibility analysis of an intersection in the city of Estância - SE**

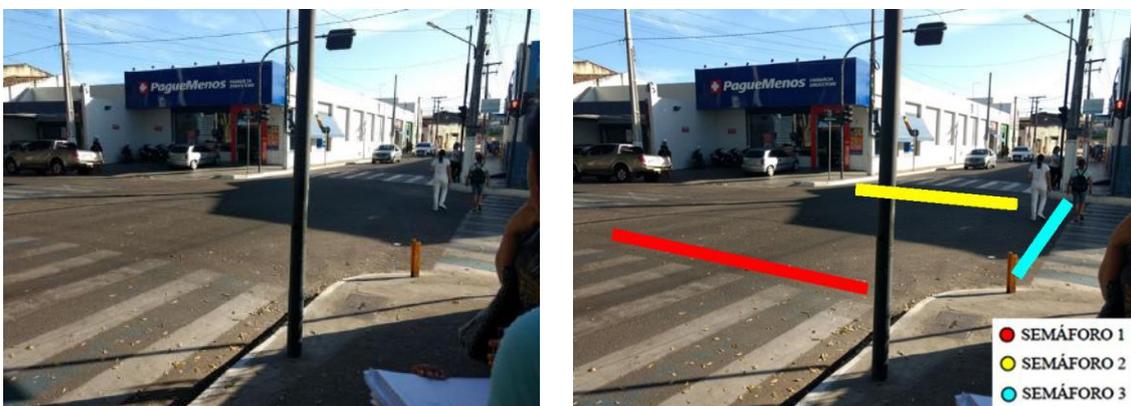
**Figura 1** – Interseção analisada.

Com uma observação inicial, percebeu-se que o momento de maior movimentação nas vias pertencentes ao cruzamento compreende o intervalo das 16h às 18h. Com isso, o levantamento das informações de campo foi realizado nesse intervalo. Após a análise do cruzamento, foram obtidos os dados com referência nos semáforos 1, 2 e 3 (Figura 1).

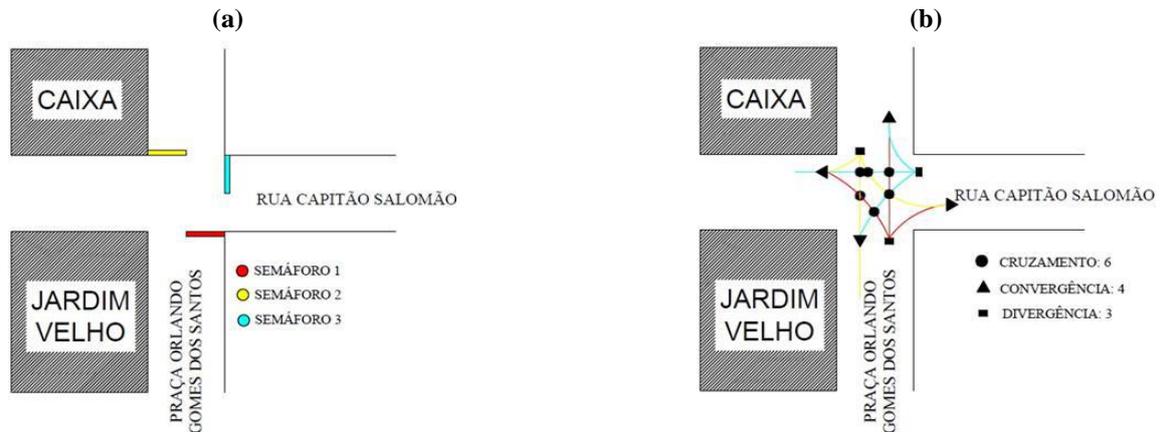
**Figura 2** – Análise da interseção: (a) layout com a identificação dos semáforos; (b) movimentos e conflitos existentes.

Analisando os movimentos realizados pelos veículos na interseção foi elaborada uma classificação dos movimentos segundo as trajetórias e verificados os movimentos conflitantes – intercepção, convergência e divergência (Figura 2).

Assim, de acordo com os dados coletados, foram diagnosticados 13 conflitos. Os quatro movimentos convergentes podem ser geradores de efeito afunilamento, contribuindo para a ocorrência de acidente. Os três movimentos divergentes foram apontados como um dos causadores e geradores de longas filas no cruzamento, pois todos os motoristas devem seguir a mesma rota até a interseção para depois seguirem destinos diferentes.

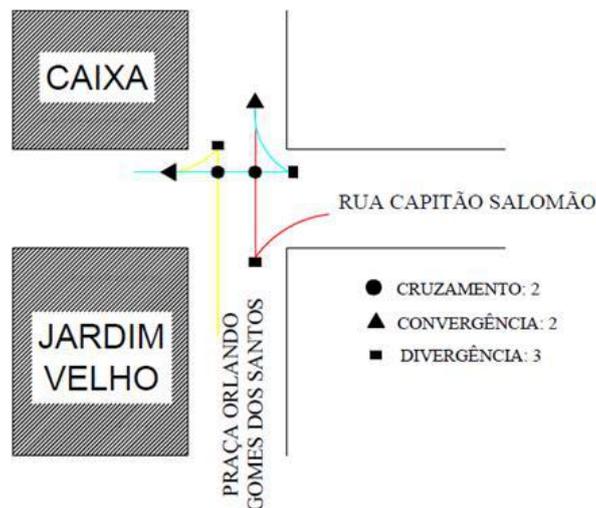
**Figura 4** – Movimentos e conflitos na interseção após as recomendações para redução de conflitos.

A partir do diagnóstico realizado da interseção estudada, foram ponderadas algumas medidas para mitigação dos problemas e para melhoramento do tráfego na interseção. Desse modo, após a análise dos movimentos e dos conflitos identificados, buscando a redução de intercepções e de convergências, recomenda-se a proibição da entrada à esquerda a partir dos três semáforos (Figura 4). Logo, tem-se a redução de 13 para sete movimentos conflitantes. Com isso, espera-se que as problemáticas de ocorrência de acidente e de longas filas sejam minimizadas.

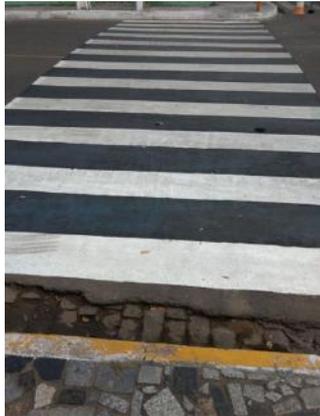
**Figura 6** – Calçadas sem rampas.

Com as atividades de campo pôde-se observar algumas irregularidades. A interseção não possui acesso básico às pessoas com deficiência e com dificuldades de locomoção, em que a maioria das calçadas não possuem rampas e as que têm rampa de acessibilidade estão fora dos padrões da NBR 9050 (ABNT, 2020), como inclinação, largura mínima e leito da rua em desnível (Figuras 6 e 7).

Terceiro, tendo em vista que os pedestres são os usuários mais vulneráveis do sistema viário compondo o maior percentual entre vítimas fatais e que na interseção analisada foram encontradas algumas irregularidades – tais como: ausência de acessibilidade e algumas sinalizações horizontal e vertical importantes; ficou evidente a necessidade de adequações para melhoria da acessibilidade às pessoas com deficiência e com dificuldades de locomoção, a fim de aumentar a segurança dos
