Estudo da corrosão e da microestrutura no compósito cimentício autoadensável com substituição do agregado miúdo por resíduo de vidro

Study of corrosion and microstructure in self-compacting cementitious composite with replacement of fine aggregate by glass residue

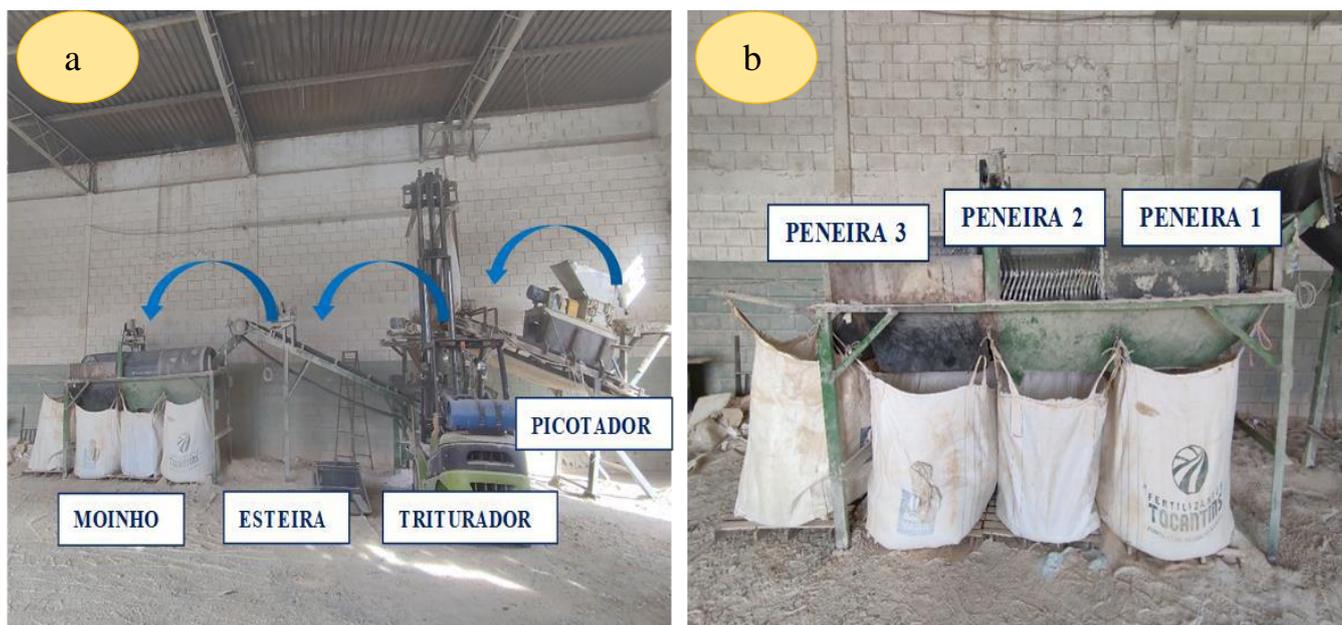
Figura 1: Serviço de trituração de resíduos de vidro (a) e a peneira com três granulometrias diferentes (b).

O resíduo de vidro triturado foi adquirido na empresa Raneri situada no município de Varginha-MG na qual realiza serviço de trituração de resíduos de vidro dos tipos laminado, temperado, espelho e para brisa de carros e revende para empresas de piso cerâmico e Jateamento. Para chegar no estado final, os resíduos de vidro passam pelo processo de trituração na qual se inicia com o picotador, onde é colocado os resíduos de vidro que chegam na empresa, em seguida passam pelo triturador, conforme mostrado na Figura 1(a) e através de uma esteira vão para o moinho na qual possui três peneiras, separando o vidro em três granulometrias diferentes para comercialização, conforme mostrado na Figura 1(b).

Cada um desses sacos da Figura 1(b) armazena vidro com granulometria diferentes de acordo com que passam pelas peneiras. A primeira peneira possui abertura de 5 a 10mm, a segunda peneira possui abertura de 1 a 5mm e a terceira é de 0 a 1mm. O saco da esquerda armazena o resíduo que não passou pelas peneiras no qual é colocado no triturador passando novamente pelo processo até conseguir passar pelas peneiras. Para este trabalho será utilizado o resíduo de vidro triturado da peneira 3 com a menor granulometria, na qual possui um aspecto de areia, conforme mostrado na Figura 2.

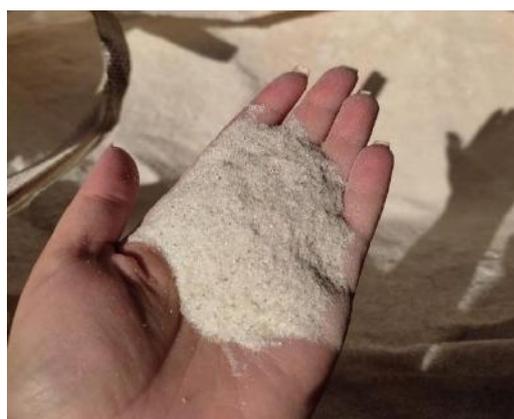
Figura 2: Resíduo de vidro triturado.

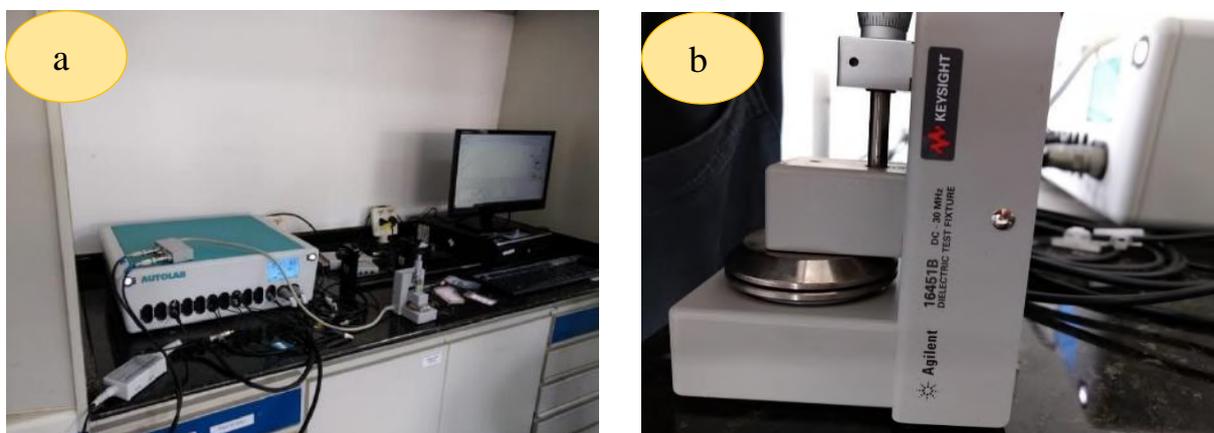
Figura 3: Potenciostado/Galvanostato modular da marca Autolab (a) e Eletrodo de trabalho: na face inferior, os eletrodos de referência e contra eletrodo na outra face (b).

Os corpos de provas foram analisados através de medidas de espectroscopia de impedância, para verificar o potencial de corrosão. Para tanto as amostras em formato cilíndrico foram colocadas entre duas placas metálicas, de geometria cilíndrica recobertas com ouro, para o melhor contato elétrico entre a interface das amostras e os contatos elétricos. As medidas de espectroscopia de impedância eletroquímica (EIS) foi realizada para verificar o comportamento das amostras com relação a corrosão. Para isso, foi utilizado o Potenciostado/Galvanostato modular da marca Autolab conforme mostrado na Figura 3 (a), juntamente com o software de aquisição de dados NOVA 2.1 e seus acessórios, que permitiu medir as impedâncias real e complexa entre as frequências de 1×10^{-1} a 5×10^5 Hz. As amostras foram preparadas no formato de disco e com isso foi possível colocá-las entre dois eletrodos condutores recobertos com uma camada de ouro. Para esta medida foram utilizados o eletrodo de trabalho em uma face e os eletrodos de referência e contra eletrodo na outra face da amostra conforme a Figura 3 (b).

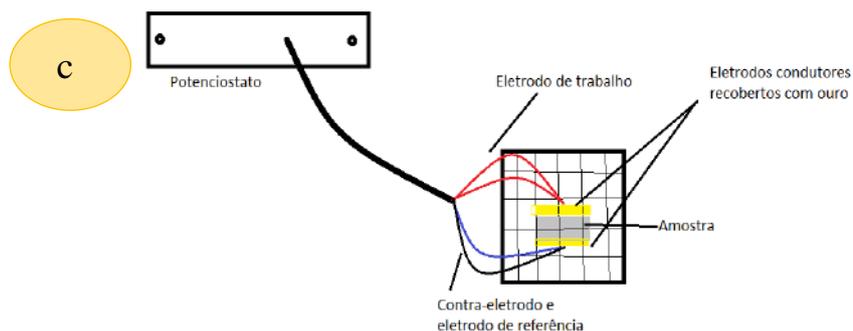
Figura 3 (C): Montagem do experimento para a realização das medidas de espectroscopia de impedância eletroquímica.

Todo o conjunto foi colocado no interior de uma gaiola de Faraday para evitar ruídos eletromagnéticos externos, como mostrado na Figura 3 (c). Na Figura é possível observar o Potenciostado que é conectado a dois eletrodos condutores recobertos com um filme de ouro e a amostra ao centro. Todo o conjunto é colocado no interior de uma gaiola de Faraday, com o objetivo de reduzir interferências eletromagnéticas externas.

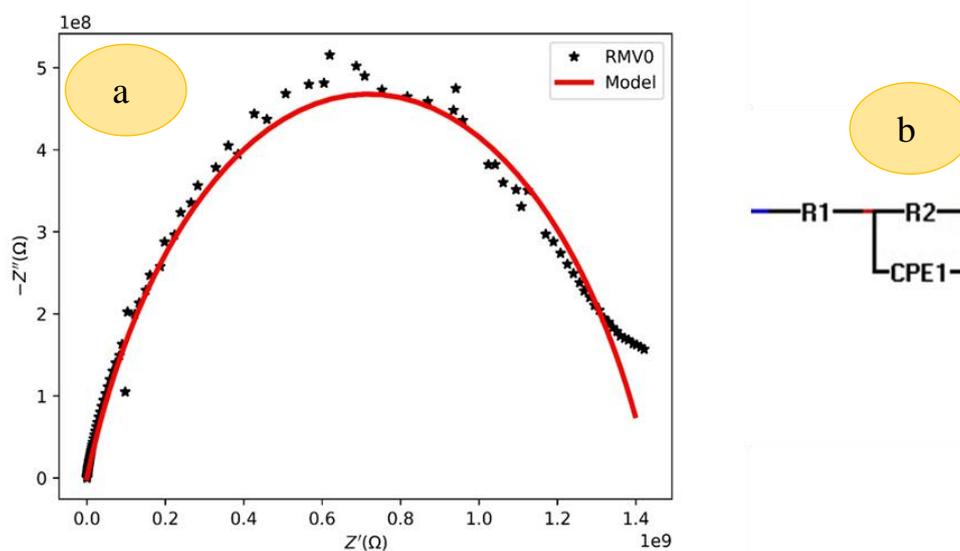
Figura 4: Diagrama de Nyquist (a) e circuito equivalente típico proposto por Randles (b) para a amostra referência.

A Figuras 4 (a) mostra o diagrama de Nyquist típico, acompanhado do seu circuito equivalente de Randles para a amostra referência. A presença de semicírculos deslocados sugere um comportamento não ideal do capacitor, conduzindo à introdução do elemento de fase constante (CPE) nos circuitos equivalentes. Sagüés et al., (1995) introduziram esse elemento em sistemas que exibem processos de polarização simples. Eles concluíram que alguma melhoria é obtida se o CPE é usado em vez de um capacitor ideal. Em outro trabalho, Feliu et al., (1998) propuseram um sistema mais complexo e introduziram um CPE e parâmetros difusionais no circuito equivalente. Isso conduziu a um aumento na precisão da determinação da resistência de polarização quando isso era possível.

Uma vez construído o diagrama de Nyquist, faz-se a extrapolação da parte direita do semicírculo até encontrar o eixo horizontal. O diâmetro do semicírculo é a resistência à transferência de carga (R_t), equivalente à resistência de polarização (R_p). Assim, quanto maior o diâmetro deste semicírculo, maior a resistência R_p e, conseqüentemente, menor a taxa de corrosão (Hope et al., 1986).

O circuito equivalente típico da Figura 4 (b) proposto por Randles sendo que mostra a correlação entre o fenômeno de corrosão e o circuito equivalente e que é bastante aceita em diversas pesquisas. O diagrama equivalente, apresentado na Figura 4 (b), está associado a uma resistência “offset aparente” (R_1) em série com a rede da argamassa (R_2Q_2) (Ribeiro, 2015).

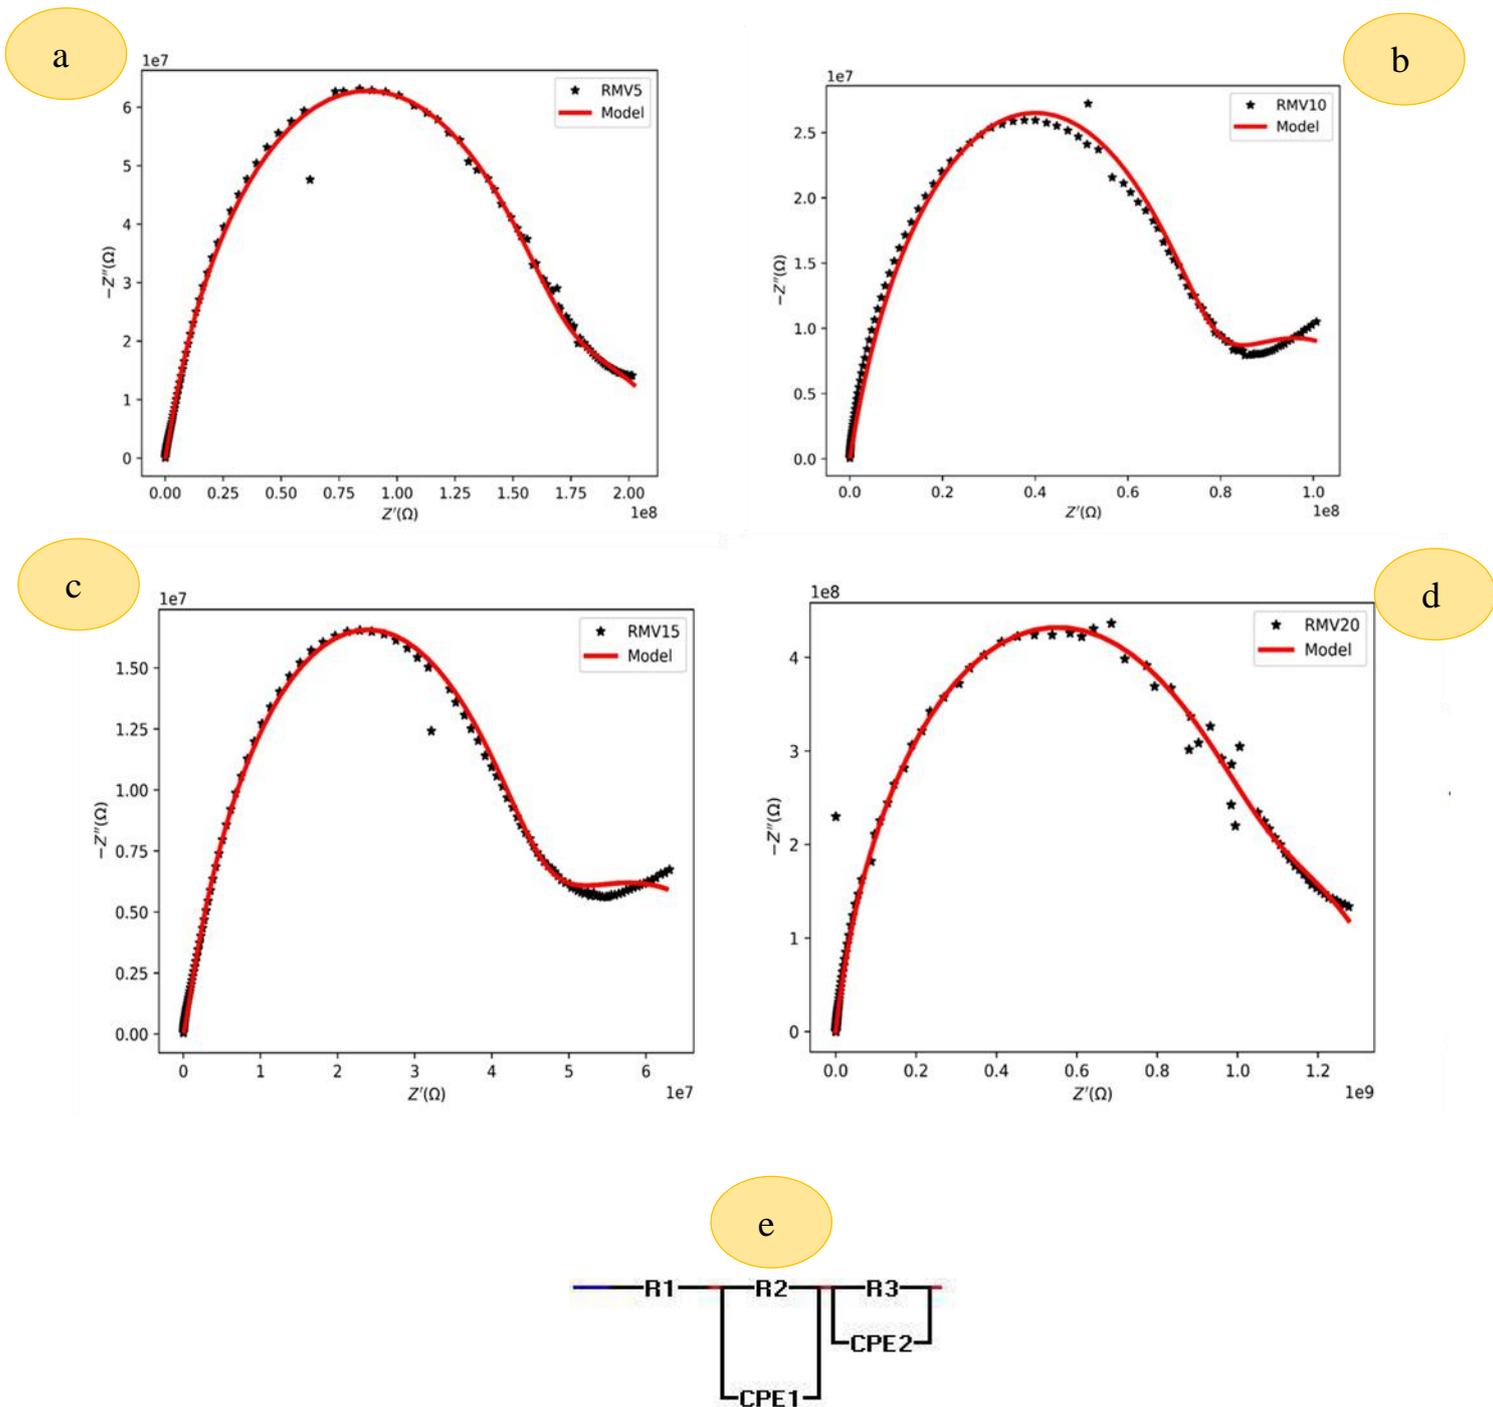
Figura 5: Diagramas de Nyquist típico de (a) para (d), acompanhado do seu circuito equivalente de Christensen (e) para as amostras 5% a 20%.

As Figuras 5 (a) a 5 (d) mostram um diagrama de Nyquist típico, acompanhado do seu circuito equivalente de Christensen, conforme mostrado na Figura 5 (e), para a amostra com 5% a 20% de resíduo de vidro. Com base no características do material (concreto) e as possibilidades sugerido na literatura com o circuito equivalente típico proposto por Christensen, o circuito equivalente apresentado nas Figuras, onde R_1 , R_2 e R_3 representam, respectivamente, a um resistor de contato (R_1) conectada em série com a rede da argamassa (R_2Q_2) e conectada, também em série, com a rede do resíduo de vidro (R_3Q_3).

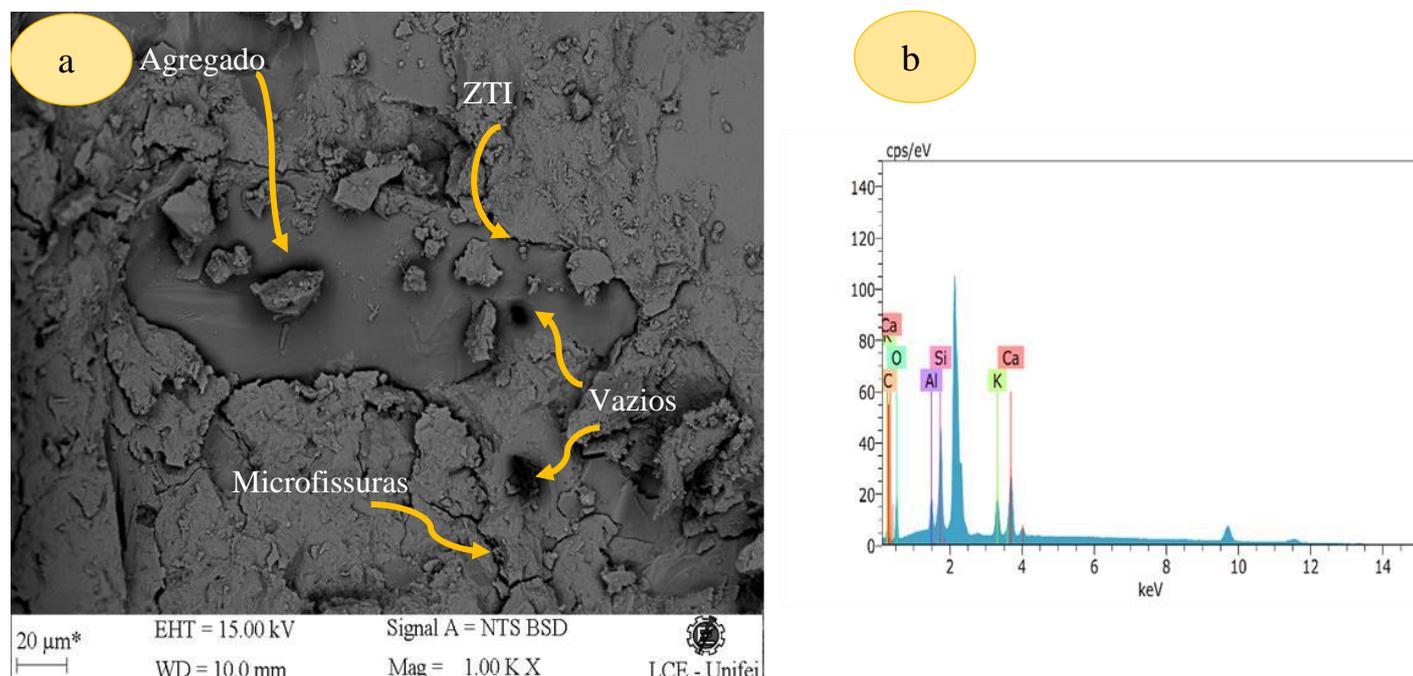
Figura 6: Micrografia e EDS da amostra referência.

Na Figura 6 (a) e (b) mostra a microestrutura e o EDS do concreto referência. O concreto consiste em três partes: agregado, zona de transição interfacial (ITZ) e pasta de cimento. A ITZ é uma casca fina que envolve a superfície do agregado, é a parte de menor resistência do concreto, cuja microestrutura determina o desempenho concreto. Na zona de transição interfacial indica uma maior porosidade no entorno dos grãos dos agregados graúdos. A zona de transição é também é considerada o elo

Na Figura 6 (a) observa-se microfissuras no concreto referência. Na maioria dos casos em que há combinação entre o concreto e o resíduo da borracha, encontra-se como problema principal a fraca aderência entre a matriz do concreto e o material inerte, afetando na formação do concreto e favorecendo o aparecimento de microfissuras (Albuquerque, 2009). Mehta e Monteiro (2008) explicam que o concreto sujeito às cargas de trabalho sofre microfissuras e que estas podem alterar a permeabilidade do concreto, facilitando dessa maneira a corrosão das armaduras. A corrosão ocupa um volume maior que o original resultando em tensões internas maiores trazendo assim a fissuração do concreto. Observa-se também vazios capilares ou pequenos poros de ar incorporado em uma seção de concreto provocados pela água que “sobra” da relação a/c.

Na Figura 6 (b) mostra a análise do EDS e observa-se elementos como Mg, Al, Si, K, Ca, Fe, O e C que são os constituintes regulares da matriz de cimento.

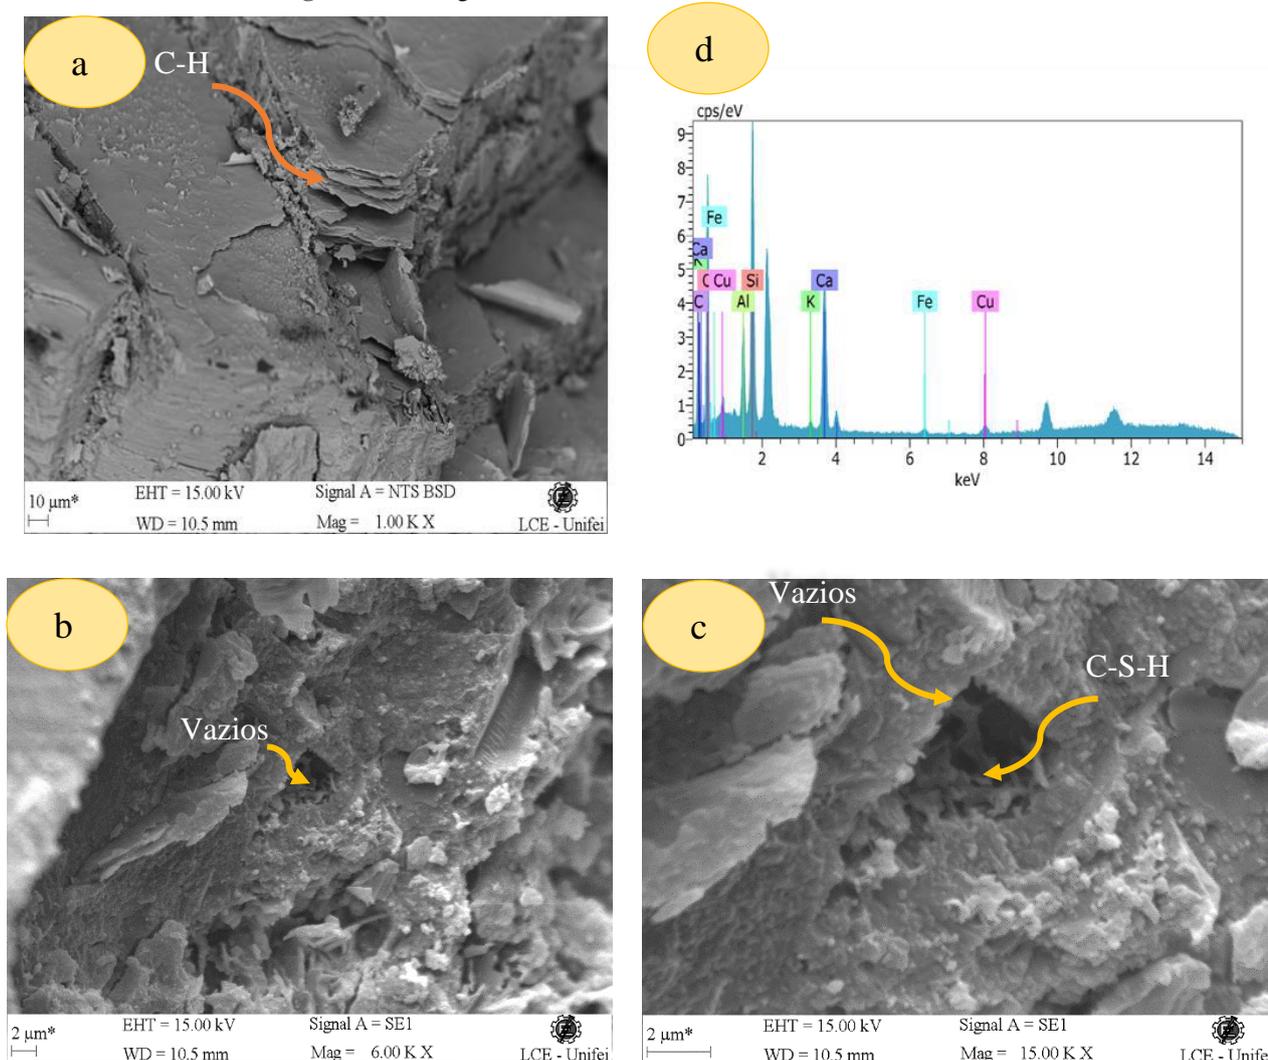
Figura 7: Micrografia e EDS da amostra com 5% de resíduo de vidro.

Legenda: CSH=Silicato de cálcio Hidratado, CH= Hidróxido de Cálcio. Fonte: Autores (2022).

A Figura 7 (a) mostra cristais de CH que estão organizados em forma de camadas podendo ser responsável por controlar a alcalinidade. A Sua morfologia é bem definida, formando cristais prismáticos, sendo que o tamanho dos cristais aumenta conforme também aumenta o espaço livre (aumento da relação água/cimento). O hidróxido de cálcio contribui pouco para a resistência da pasta de cimento endurecida e em virtude de sua baixa superfície específica, que lhe confere um baixo poder de adesão, é facilmente carregado pela água. Aparentemente, o único aspecto positivo da presença do hidróxido de cálcio é a alcalinidade conferida ao meio, responsável pela passivação das armaduras.

A Figura 7 (b) também mostram vazios capilares em uma seção de concreto provocados pela água que “sobra” da relação a/c. Os vazios capilares representam o espaço não preenchido pelos componentes sólidos da pasta de cimento hidratada e apresentam formato bastante irregular. Em pastas de cimento bem hidratadas e com baixa relação água/cimento (a/c), os vazios

A Figura 7 (c) mostra um vazio capilar e no seu interior cristas de CSH. Na microestrutura pode ocorrer quatro tipos diferentes de vazios. Do menor ao maior, há o espaço intercamada CSH, poros capilares, ar aprisionado e ar aprisionado. O poro intercamada de CSH é o espaço entre as partículas de CSH. Este espaço realmente não pode ser evitado, pois são formados durante a criação do CSH e não afetam tanto o concreto. Esses vazios são muito pequenos, cerca de 0,5-2,5 nm e realmente não afetam a permeabilidade ou resistência do concreto.

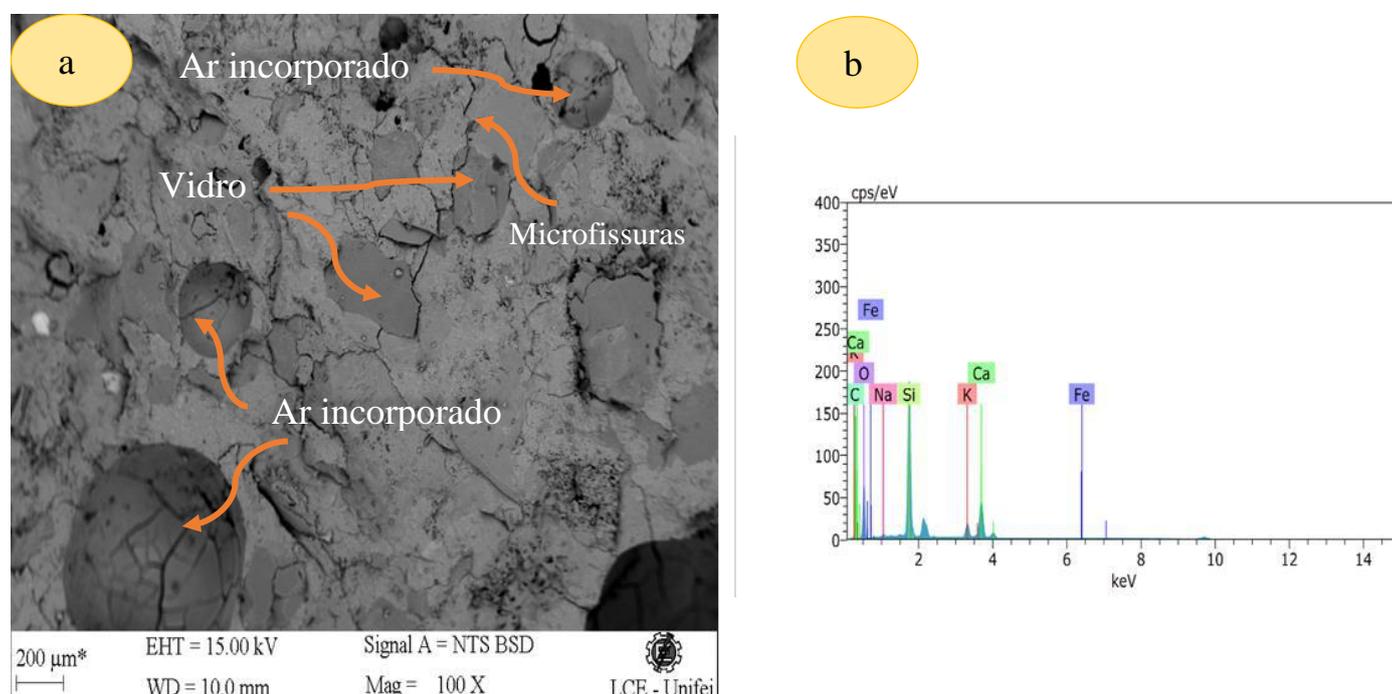
Figura 8: Micrografia da amostra com 10% de resíduo de vidro.

A Figura 8 (a) mostra poros de ar incorporado. Os poros de ar incorporado possuem forma esférica, com dimensões superiores aos vazios capilares. Podem ser decorrentes de uma má vibração do concreto ou terem sido intencionalmente incorporados. Devido a suas grandes dimensões reduzem bastante a resistência do concreto e aumentam a permeabilidade.

Na Figura 8 (a) observa-se também microfissuras na microestrutura. Quando o concreto é carregado nas primeiras idades, as microfissuras tendem a se propagar na zona de transição bastante porosa, conforme também mostrado na Figura 8 (a)

Entretanto, com o tempo, a zona de transição é preenchida com produtos da hidratação e as fissuras passam a se propagar pelo filme de hidróxido de cálcio depositado sobre o agregado (Mehta & Monteiro, 2014). Através da análise do EDS na Figura 8 (b) observa-se elemento como o Fe que é um dos elementos constituintes regulares da matriz de cimento e também o Ca, C, Al, Si que são os elementos constituintes do vidro.

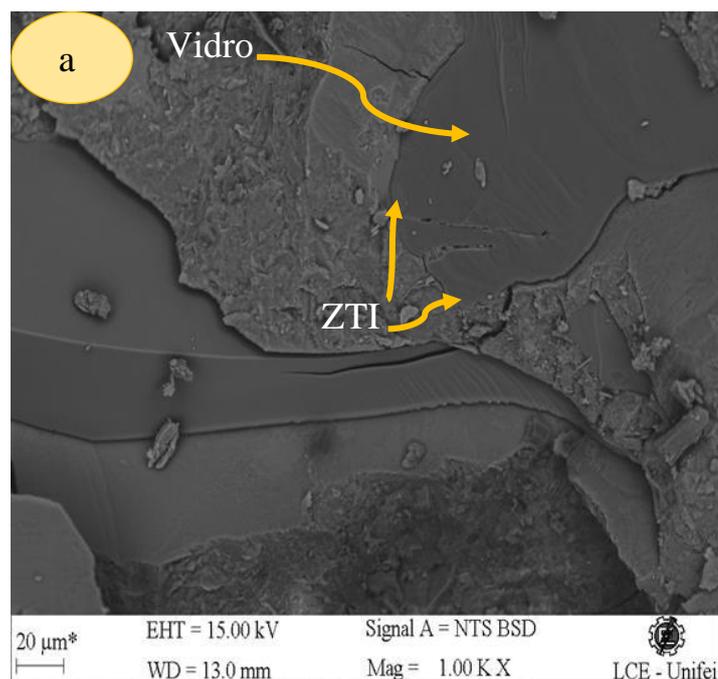
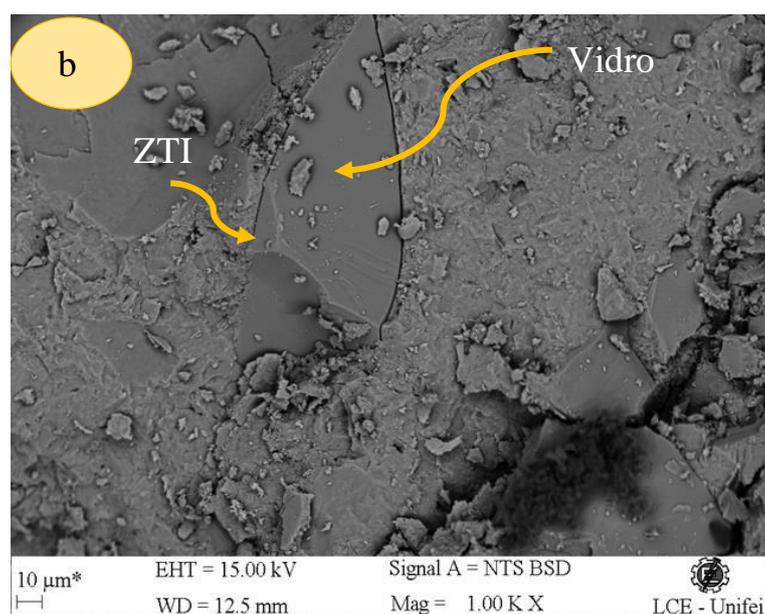
Figura 9 : Micrografia e EDS da amostra com 15% de resíduo de vidro: (a) e (c), 20% de resíduo de vidro: (b) e (d)

As Figuras 9 (a) e 9 (b) mostram a microestrutura do compósito cimentício com 15% e 20% de resíduo de vidro que possui partículas com um forma alongada e plana. Isso diferencia o resíduo de vidro da areia, que normalmente tem partículas mais regulares. Isso sugere que as partículas do vidro possuem uma área de superfície específica maior do que as partículas de areia. Isso, juntamente com a diferença entre a densidade do vidro e da areia, é outra razão que explicaria a menor liquidez da argamassa com o vidro porque uma área de superfície específica causa uma maior demanda de água (Luo et al., 2022). Os vazios de ar também podem se formar mais facilmente entre as partículas de agregados irregulares, consequentemente necessita de mais pasta de cimento para preenchê-los, o que pode resultar em menores parâmetros de resistência da argamassa (Czapik & Kuza, 2021).

Através da análise do EDS nas Figuras 9 (c) e 9 (d) observa-se elemento como o Fe que é um dos elementos constituintes regulares da matriz de cimento e também o Ca, C, Mg, Na, Al, Si que são os elementos constituintes do vidro conforme mostrado na Figura 9 (e) e 9 (f).

Nas Figuras 9 (a) e 9 (b) observa-se na microestrutura da argamassa com resíduo de vidro, partículas finas de vidro que são visíveis e podem ser incorporadas na fase CSH. A fase CSH resultante obteve uma forma fibrosa ou “favo de mel”, o que é característico do processo de fixação de cimento sem aditivos minerais. Um análise da composição elementar da fase de CSH revelou indícios significativos de silício, o que pode ser atribuído à presença de partículas de vidro dispersas na matriz da pasta de cimento (Czapik & Kuza, 2021).

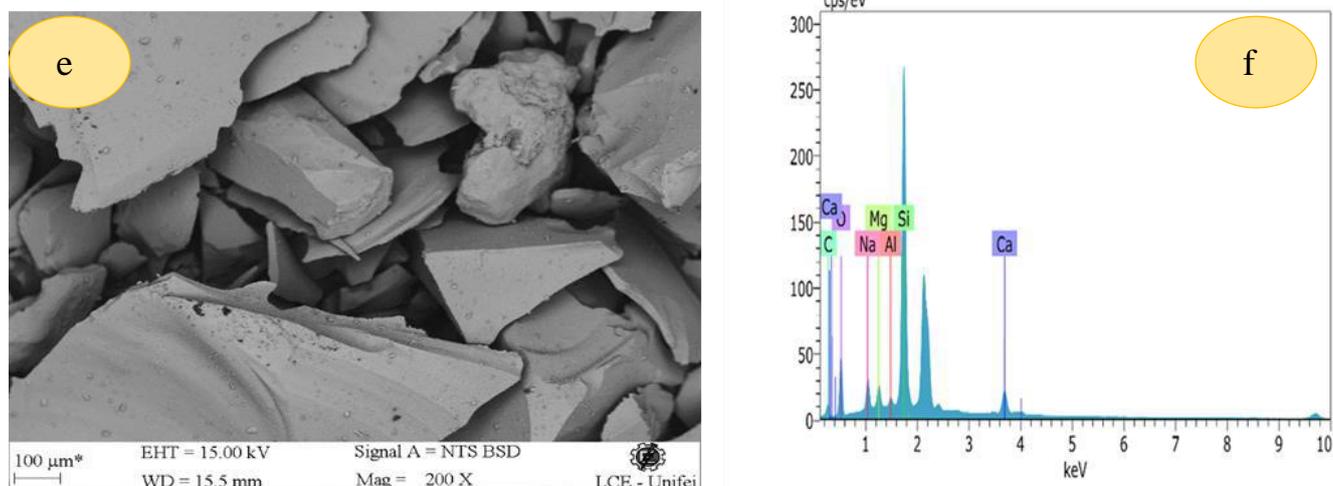
Figura 9: Micrografia e EDS do resíduo de vidro: (e) e (f).

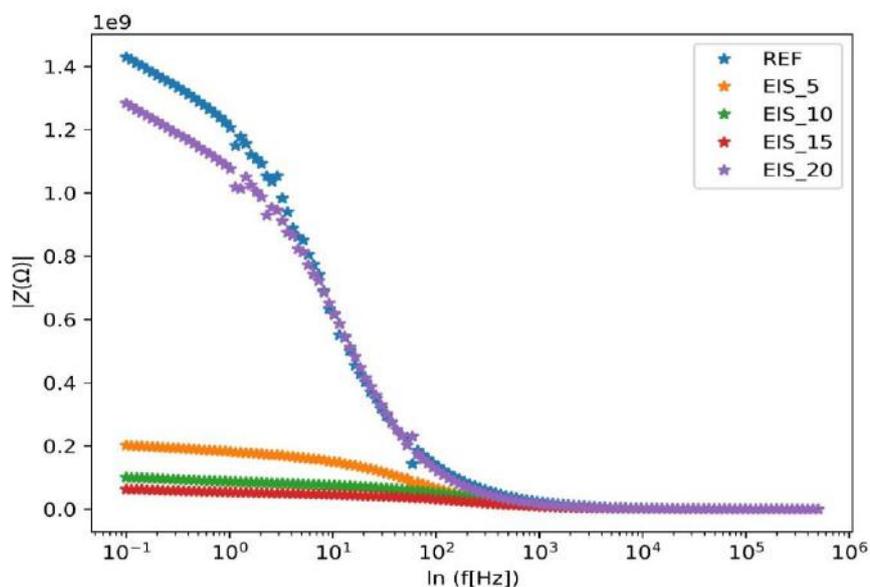
Figura 10: Diagrama de Bode para a amostra referência a amostra com 20% de resíduo de vidro.

A Figura 10 mostra os diagramas de Bode, afirma-se brevemente que esses diagramas são um gráfico de coordenadas semilogarítmicas da função de transferência de um sistema linear invariante no tempo versus frequência.

No diagrama de Bode distingue-se claramente a três regiões: região de alta frequência caracterizada pela presença de películas de passivação e outros tipos de revestimento sobre a armadura, a região de frequência média, que reflete a mudança de condutividade elétrica do revestimento durante exposição em meio corrosivo, conforme mostrado na Figura 10 e, finalmente, a região de baixa frequência (10^0 Hz and 10^{-2} Hz), onde a reação de corrosão na interface metal/revestimento pode ser estudada.

A partir do diagrama de bode, observa-se que a resistividade elétrica diminui com o aumento em frequência. Isso indica que as amostras estão agindo como um capacitor de cargas dentro dele (Santos, 2022).
