Manifestações patológicas em fachadas de edificações históricas – mapa de danos: estudo de caso do Museu de Arqueologia e Ciências Naturais da UNICAP em Recife-PE

Pathological manifestations on facades of historic buildings - damage map: case study of the Museum of Archeology and Natural Sciences of UNICAP in Recife-PE

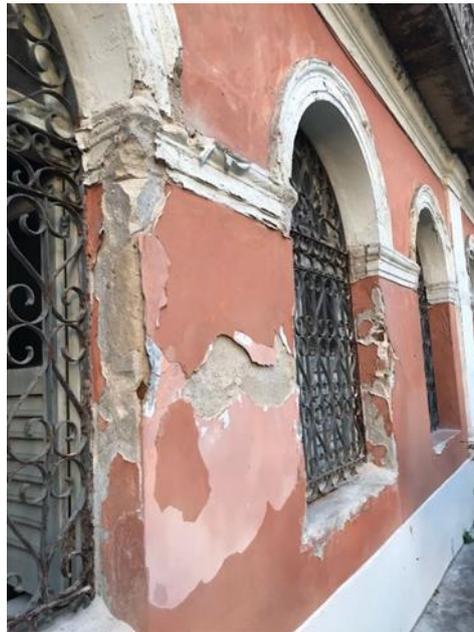
Figura 2 - Janelas do corredor do museu.

De acordo com as pesquisas de Macedo et al. (2018) e Oliveira (2013), edificações em áreas úmidas, como a que o museu se encontra, tendem a apresentar como manifestação patológica principais sujidades, destacamento de pintura e deslocamento de reboco decorrentes da umidade presente e da deterioração natural do elemento construtivo a partir da ação do intemperismo explicando assim a prevalência destas manifestações patológicas. As Figuras 2 e 4 demonstram o claro deslocamento do reboco e da pintura externa do corredor oeste do museu.

Na Figura 2 é notório o estado avançado do destacamento de pintura e deslocamento de reboco, com alguns pontos em nível mais grave com a ocorrência da perda de seção nas cercaduras das janelas.

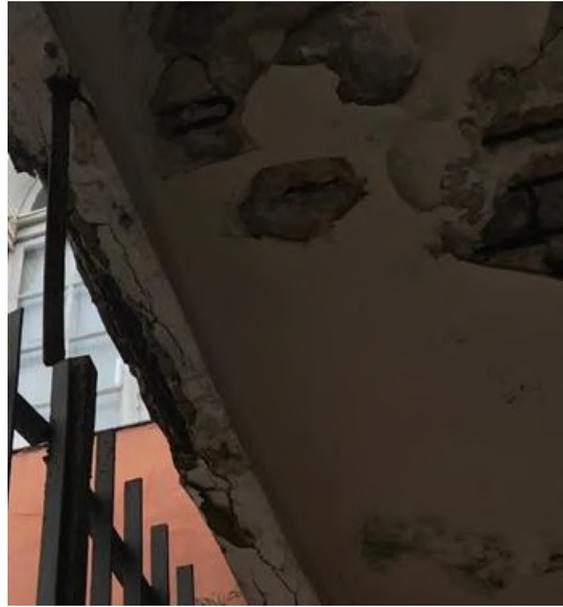
Figura 3 – Seção inferior do terraço.

A Figura 3 indica problemas estruturais nessa região do edifício. Pois, a perda de seção em diversos pontos da laje ocasionou na exposição da armadura à agentes agressivos e, assim, originando a corrosão das mesmas.

Para estudos futuros, recomenda-se que seja realizado por uma equipe especializada com engenheiros estruturais, devido a presença de manifestações patológicas que não se limitam ao desconforto visual, com diversos pontos de corrosão das armaduras expostas e perda de seção. Logo, a realização de ensaios para caracterizar os materiais que compõem a estrutura e determinar de maneira concreta as causas e o grau de risco das manifestações patológicas identificadas, forneceram dados para escolha do melhor projeto de recuperação que implementará as medidas corretivas adequadas para cada situação e, assim, busque solucionar a origem das deteriorações. Pois, reparos superficiais somente irão agravar os problemas ao esconde-los durante curto prazo.

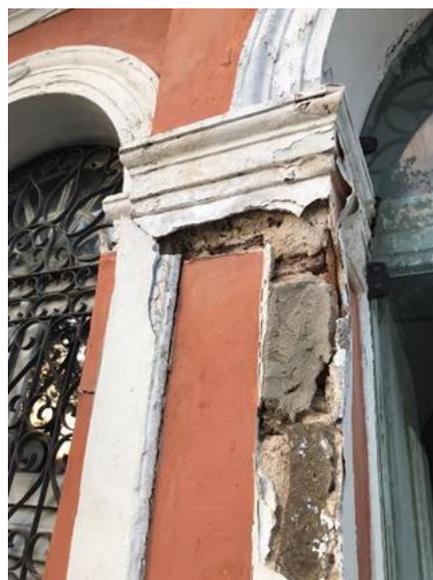
Figura 4 – Entrada do museu.

Na Figura 4 é possível visualizar perdas de seção ou lacuna que são caracterizadas pela ruptura parcial do revestimento devido a desagregação de partes da argamassa cimentícia. Uma das prováveis origens desta manifestação patológica é a perda de estanqueidade da área danificada (Ferreira, 2010; Veiga, 2015).

Como na Figura 2, a Figura 4 apresenta o registro da perda de seção na cercadura da porta da entrada do museu em situação grave.

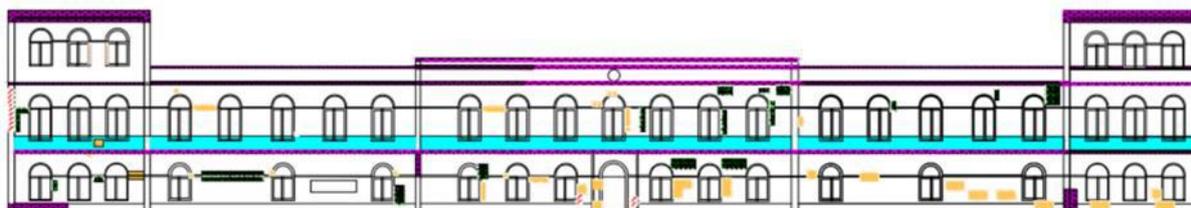
Figura 5 – Mapa de danos da fachada sudoeste.

Na fachada sudoeste se observa uma grande predominância de sujidades e deslocamento do reboco, com a única instância de corrosão de grades.

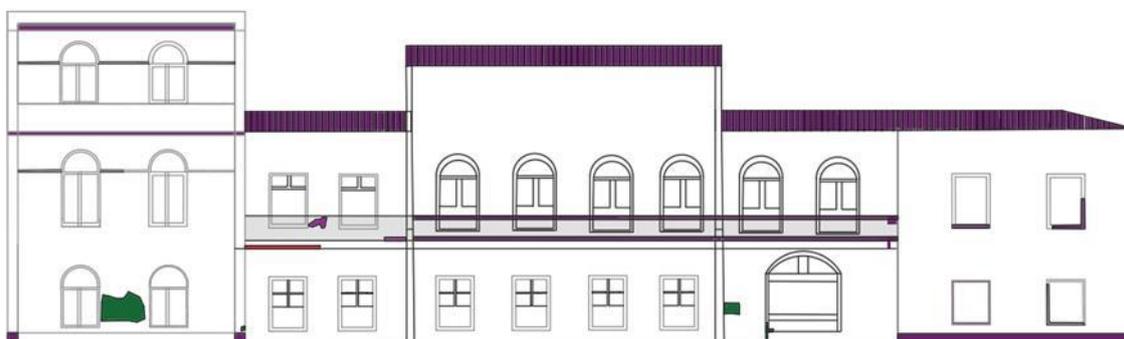
Figura 6 – Mapa de danos da fachada sudeste.

Na fachada sudoeste observamos a grande concentração de sujidades nos telhados e nas juntas da edificação com o chão, além da seção do terraço com o aço corroído.

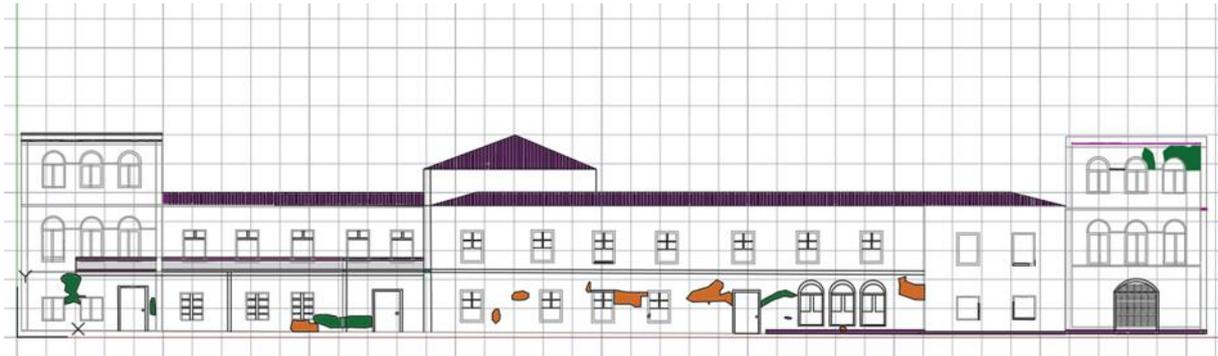
Figura 7 – Mapa de danos da fachada nordeste.

Na fachada nordeste observamos a mesma prevalência de sujidades no telhado e nas juntas com o chão, neste caso temos muitas paredes que apresentam perda da pintura e reboco.

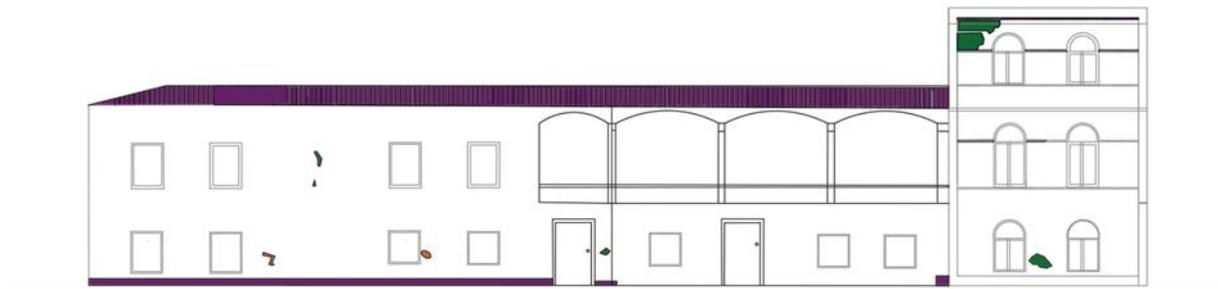
Figura 8 – Mapa de danos da fachada noroeste.

Na fachada noroeste se encontra com a menor quantidade de manifestações patológicas. Porém, foram identificadas sujidades em todo o telhado e o destacamento de pintura na torre oeste.
