Diagnóstico de sistemas de aproveitamento de água de chuva em escolas rurais de Abaetetuba – PA

Diagnosis of rainwater use systems in rural schools of Abaetetuba – PA

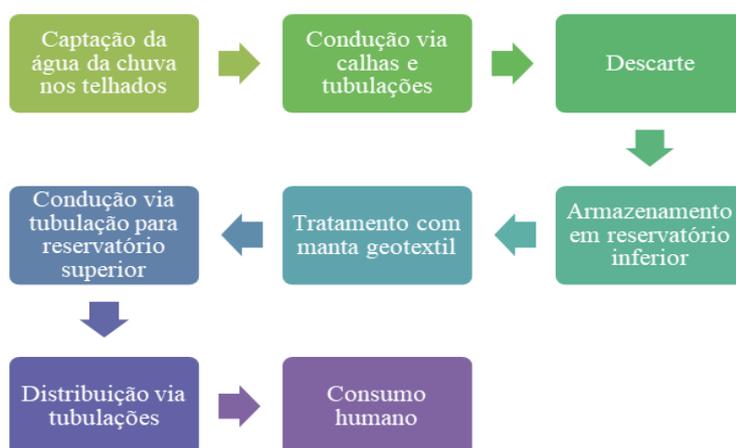
E, para melhor compreensão dos sistemas instalados na região de ilhas e várzeas de Abaetetuba, é demonstrado um fluxograma do processo realizado, a fim de tornar a água da chuva potável, de sua coleta a disponibilização para consumo, que consta de: captação da água da chuva nos telhados; condução por meio das calhas e tubulações aos reservatórios; processo de descarte para eliminar resíduos sólidos; reserva e tratamento por meio de manta geotêxtil, a fim de garantir a potabilidade da água; condução para reservatórios superiores e; disponibilização para consumo (Figura 1).

Figura 1 - Fluxograma do processo de captação, tratamento e disponibilização da água da chuva dos sistemas instalados na região de ilhas e várzeas de Abaetetuba.

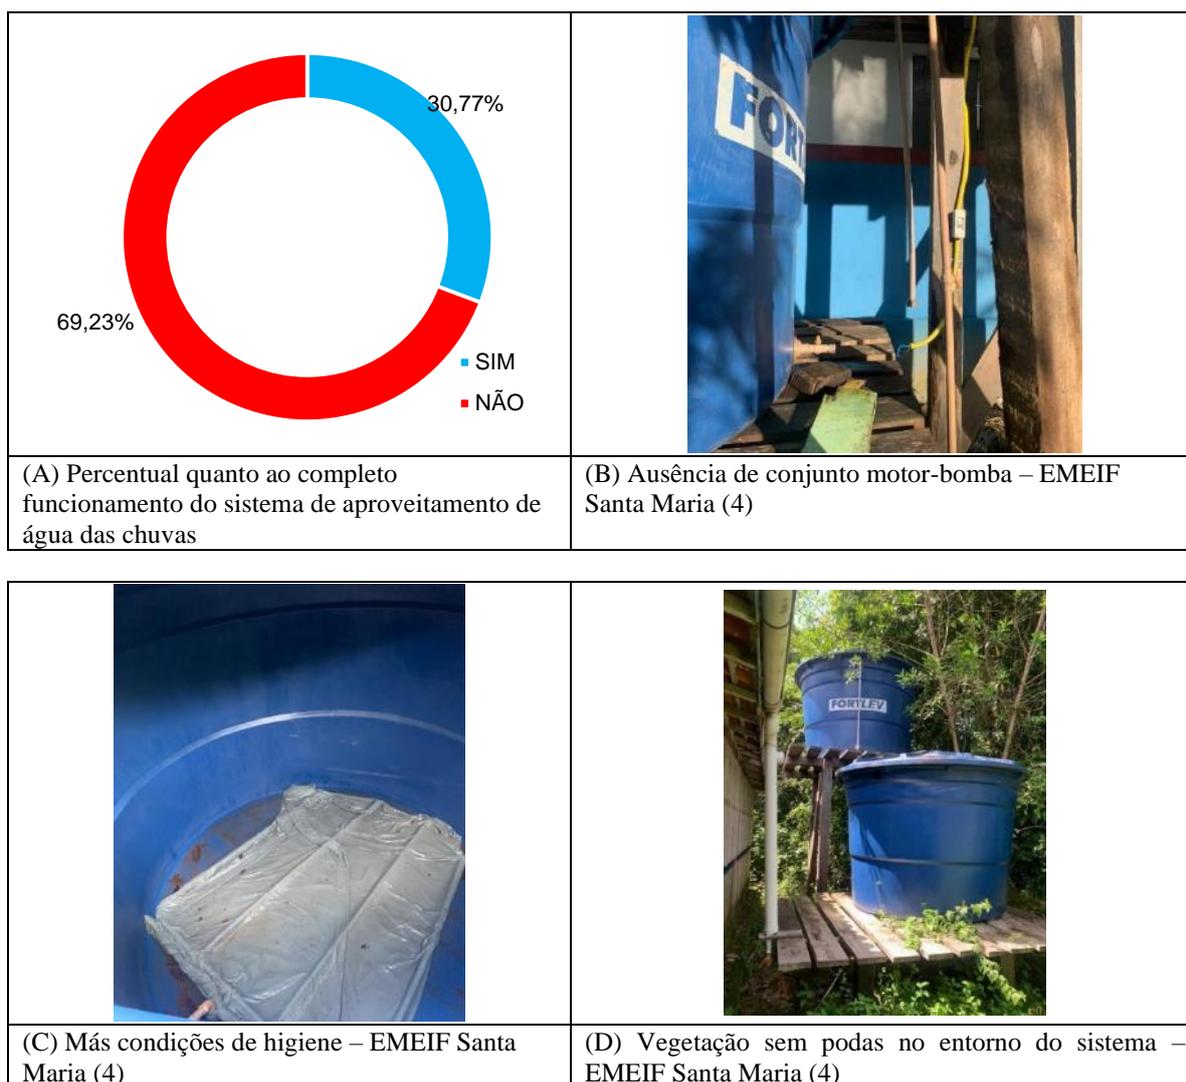
Diante das visitas aos estabelecimentos de ensino, das 13 escolas visitadas, apenas 4 (30,77%) estavam com o sistema em completo funcionamento, sendo que apenas 2 delas utilizavam a água para consumo. Dentre as 9 (69,23%) escolas em que foram identificados que o sistema não estava em funcionamento, observou-se que em 4 delas os informantes haviam inicialmente afirmado que o sistema estava sendo utilizado (Figura 3A). Assim sendo, após confrontar as informações dadas pelos informantes, se fez necessário efetuar visitas in loco que identificaram, dentre outras questões que colocavam em dúvida se o completo funcionamento dos sistemas realmente existia. Assim observou-se:

- A ausência de conjunto motor-bomba d'água, cuja exemplificação está ilustrada na vistoria realizada na EMEIF Santa Maria (Figura 3B),
- As más condições de higiene dos reservatórios de armazenamento de água das chuvas, cuja exemplificação está ilustrada na vistoria realizada na EMEIF Santa Maria (Figura 3C),
- Vegetação sem podas no entorno do sistema, cuja exemplificação está ilustrada na vistoria realizada na EMEIF Santa Maria (Figura 3D).

Considerando estas questões observadas durante a realização de vistoria in-loco, o completo funcionamento dos sistemas de aproveitamento de água das chuvas é comprometido pela falta ou pela inadequada manutenção dos referidos sistemas (OLIVEIRA, 2017). A este propósito, como notou-se pelos resultados das entrevistas realizadas, corroborado pela falta de treinamento quanto ao uso e manutenção, o funcionamento dos sistemas de aproveitamento de água das chuvas é diretamente comprometido, cujos resultados foram sintetizados pela Figura 3D.

Figura 3 - Panorama quanto ao funcionamento de sistemas de aproveitamento da água de chuva.

Para além de cumprir o efetivo treinamento, pode-se recomendar a elaboração de um plano de uso e manutenção simplificado, de modo que, qualquer que seja a formação do funcionário, sem específica qualificação técnica, mais com mínimo conhecimento necessário para efetuar limpezas periódicas, substituição e troca de tubulações. Por outro lado, questões que requerem mais qualificação, como a manutenção ou substituição de conjunto motor-bomba, nos termos do próprio plano, pode condicioná-los a contratação de mão de obra especializada.

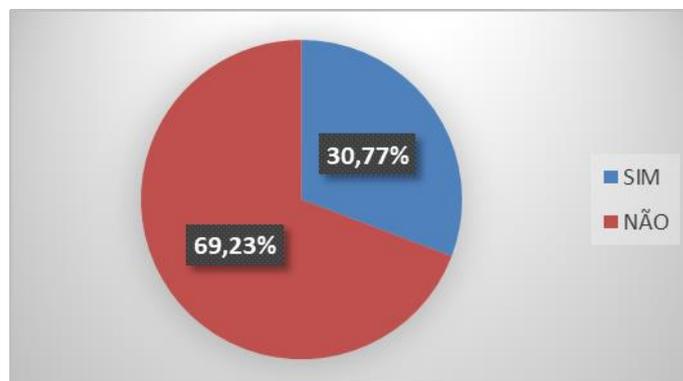
sistemas em uso observado (Figura 9) foi de 30,77%, pois existiam sistemas instalados de maneira inadequada, faltando equipamentos, péssimas condições de higiene.

Figura 9 - Sistemas em uso identificados durante as visitas in loco.

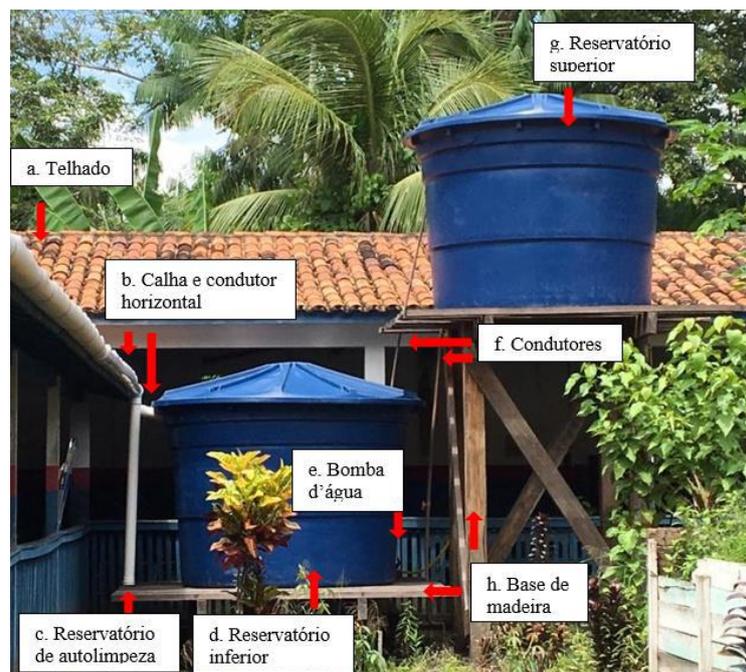
O funcionamento do sistema é relativamente simples: a água da chuva cai no telhado e através das calhas e é transportada para a caixa d'água inferior, passando por um processo de autolimpeza, por meio do descarte. E, em seguida, passa por um processo de filtragem com manta geotextil, depois é feito o recalque para a caixa superior. Após esse processo a água é disponibilizada para abastecer a comunidade mediante adição de hipoclorito ou fervura.

Figura 15 - Modelo de sistema de abastecimento de água da chuva implantando na EMEIF Sagrado Coração de Jesus.

Desta forma, os responsáveis pela manutenção do sistema, na comunidade, poderão aprender os procedimentos necessários para realizar a manutenção. Contudo, para garantir que ela ocorra é necessário ter pessoas com condições físicas para realizar a manutenção, visto a necessidade de acessar o telhado, calha e caixas d'água para realizar a limpeza. Também é de fundamental importância assegurar o acesso a estrutura física superior do sistema, por meio de escadas.
