Acesso endodôntico atípico e reconstrução coronária em dentes anteriores: relato de caso

Atypical endodontic access and coronary reconstruction in anterior teeth: case report

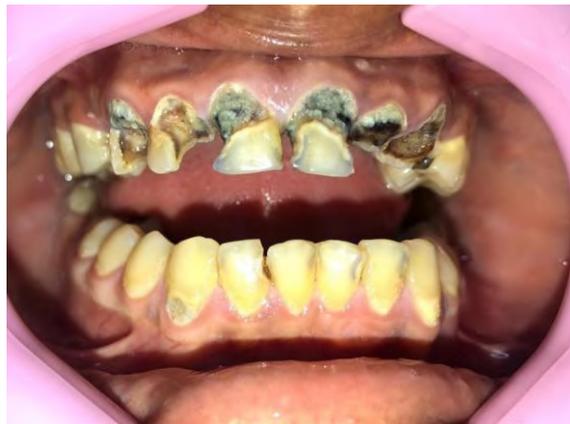
No exame clínico e radiográfico foi constatada presença de múltiplas lesões de cárie com destruição coronária nos dentes anteriores (Figura 1). Como proposta de tratamento, foi sugerido um tratamento multidisciplinar envolvendo as áreas de endodontia, dentística e prótese.

Figura 1 – Aspecto clínico inicial.

Embora pareça uma doença simples, é um desafio para o diagnóstico e controle, e cada caso deve ser avaliado de forma específica (Soares et al., 2012). No caso clínico relatado, o paciente apresentava múltiplas lesões de cárie em estado avançado, na face vestibular dos dentes 11, 12, 13, 21, 22, e 23 com destruição coronária e comprometimento pulpar, sendo necessário realizar tratamento endodôntico.

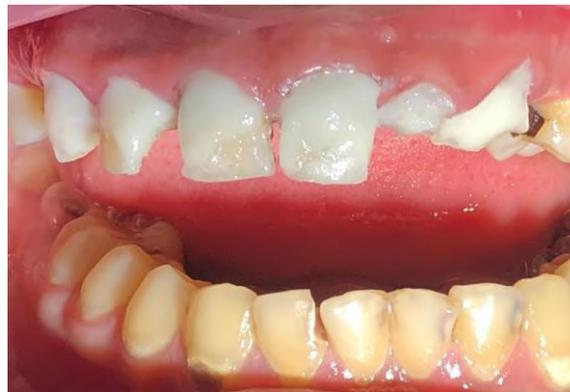
Figura 2 – Restauração provisória com Ionômero de vidro.

Na primeira sessão do tratamento foi realizado raspagem e alisamento radicular, seguido da remoção do tecido cariado, restauração provisória com Ionômero de Vidro Restaurador (Maxxion R, FGM) (Figura 2).

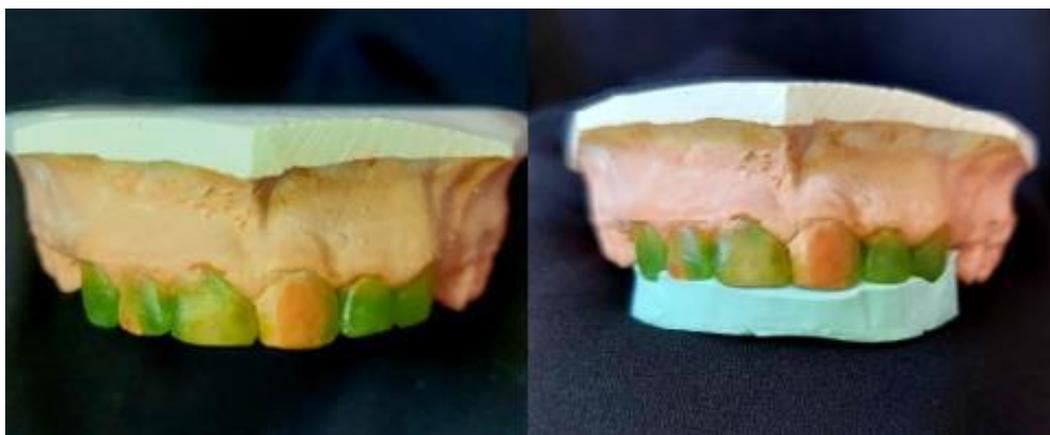
Figura 3 – Enceramento e guia palatina.

Como base do planejamento restaurador foi feito modelo de estudo, enceramento das unidades 11, 12, 13, 21, 22 e 23 e confecção da guia palatina de silicone de condensação (Peril Putty, Vigodent, Rio de Janeiro) recortada a face vestibular preservando a borda incisal, sendo utilizada para base da construção da parede palatina da restauração final. Para a obtenção do modelo de estudo, foi feita a moldagem utilizando alginato (Jeltrate Plus, Dentsply Sirona, São Paulo) e vazado com gesso especial tipo IV (Dentsply Sirona, São Paulo) (Figura 3).

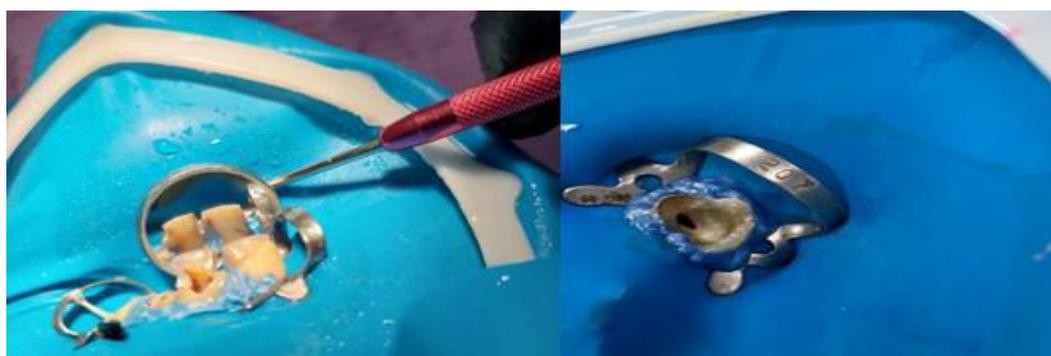
Na segunda seção do tratamento foi realizado tratamento endodôntico, para este caso foi planejado de forma específica, com intuito de preservar ao máximo a quantidade de remanescente dentário do paciente. Foi feita abertura atípica na face vestibular, pois o local já estava comprometido pela cárie (Figura 4).

Figura 4 – Acesso endodôntico na face vestibular das unidades 21 e 23.

O acesso endodôntico em dentes anteriores é realizado na face palatina, para preservar a estética do dente (Giacomo, 2021). No caso apresentado como havia destruição coronária e desgaste na face vestibular causado pela carie, foi feito acesso endodôntico na face vestibular, considerado um acesso atípico. Uma vez que, não interferiu no sucesso do tratamento endodôntico além disso, contribui para reconstrução coronária, já que a face palatina não foi comprometida.

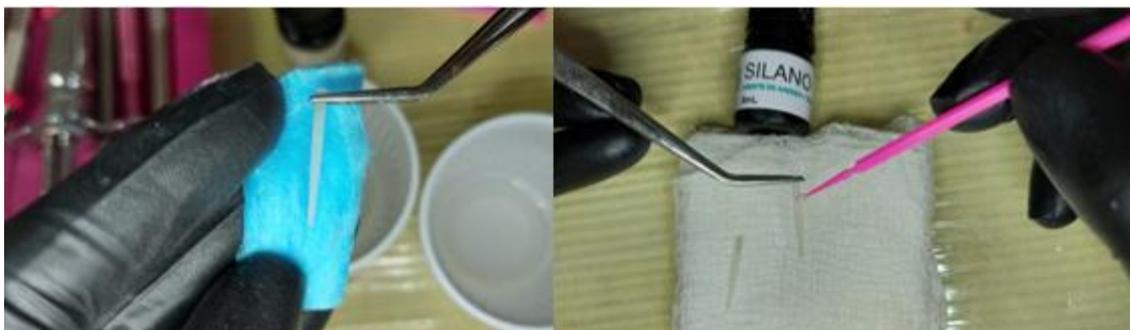
Figura 5 – Sequência da limpeza do pino com álcool; Silano;

Após o tratamento endodôntico foram realizada cimentação dos pinos de fibra de vidro (Whitepost, FGM, Brasil, Joinvile- SC) nas unidades 11,12,13,21,22 e 23. Com radiografia periapical, verificou-se o comprimento e diâmetro dos condutos para seleção dos pinos. O preparo intra-radicular, foi feito com as brocas de Gates glidden número 2 (Dentsply Sirona, São Paulo) e largo número 2 e 3 (Angelus, Lindóia, Londrina, PR), seguindo da irrigação do conduto com soro fisiológico (Farmax, Jovelino Rabelo, MG MARCA) e radiografia para confirmar adaptação dos pinos no conduto. Em sequência os pinos foram higienizados com álcool e aplicado Silano (Dentsply Sirona, São Paulo) por 60 segundos (Figura 5).

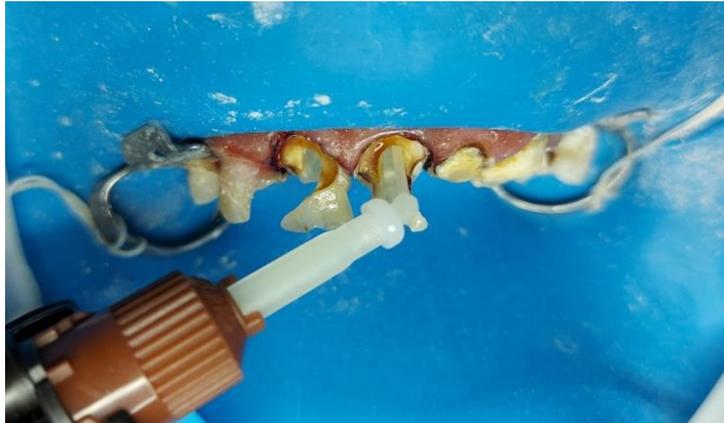
Figura 6 – Cimentação do pino de fibra de vidro.

Na sequência foi realizado o condicionamento com ácido fosfórico 37% (FGM, Brasil, Joinvile- SC) nos condutos radiculares, por 15 segundos, lavagem pelo dobro de tempo e secagem com pontas de papel absorvente (Tanari, Manacapuru e Presidente Figueired – AM). Em seguida foi aplicado adesivo (Dentsply Sirona, São Paulo) no interior do conduto, remoção do excesso com pontas de papel absorvente(Tanari, Manacapuru e Presidente Figueired – AM) e fotopolimerizado por 40 segundos (Schuster, Pinheiro Machado Parque, Santa Maria – RJ). O conduto foi preenchido com cimento resinoso (Allcem Core, FGM, Brasil, Joinvile- SC) o pino foi inserido e o excesso de cimento foi removido, por fim fotopolimerizado por 80 segundos (Schuster, Pinheiro Machado Parque, Santa Maria – RJ) (Figura 6).

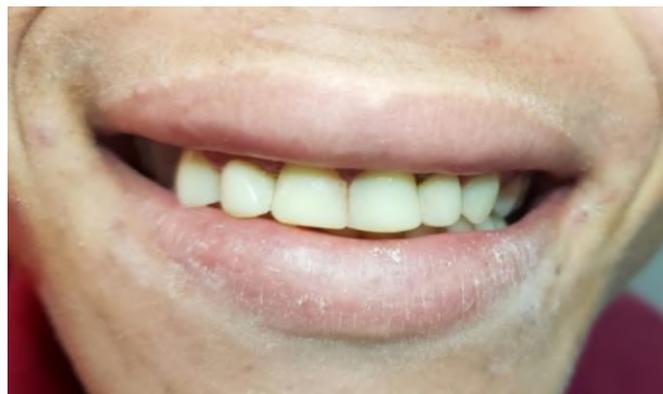
Figura 7 - Resultado final.

Com pinos cimentados, realizou-se as restaurações em resina composta (Opallis, FGM, Brasil, Joinville- SC). Primeiro foi feito isolamento absoluto modificado, condicionamento com ácido fosfórico a 37% (FGM, Brasil, Joinville- SC), 30 segundo em esmalte e 15 segundos em dentina e lavagem pelo dobro do tempo, aplicação de duas camadas de adesivo (Dentsply Sirona, São Paulo) e fotopolimerização por 20 segundos. As restaurações foram feitas com resina composta A3,5 de esmalte e A3,5 de dentina.

A guia palatina foi posicionada com incremento de resina para reconstruir a parede palatina, subsequente, foi utilizada a técnica de incrementação de resina composta referente à dentina e esmalte e a cada fotopolimerizando por 20 segundos cada incremento. Ao final da restauração, foi feito acabamento, disco de lixa Diamond Pro (FGM, Brasil, Joinville- SC) polimento com disco de feltro (FGM, Brasil, Joinville- SC), por fim ajuste oclusal com auxílio do papel carbono (Angelus, Santa Izabel, Londrina -PR) (Figura 7).
