Reabilitação protética em paciente com sintomas de DTM e ausência dentária: relato de caso clínico

Prosthetic rehabilitation in a patient with TMD symptoms and missing teeth: a case report

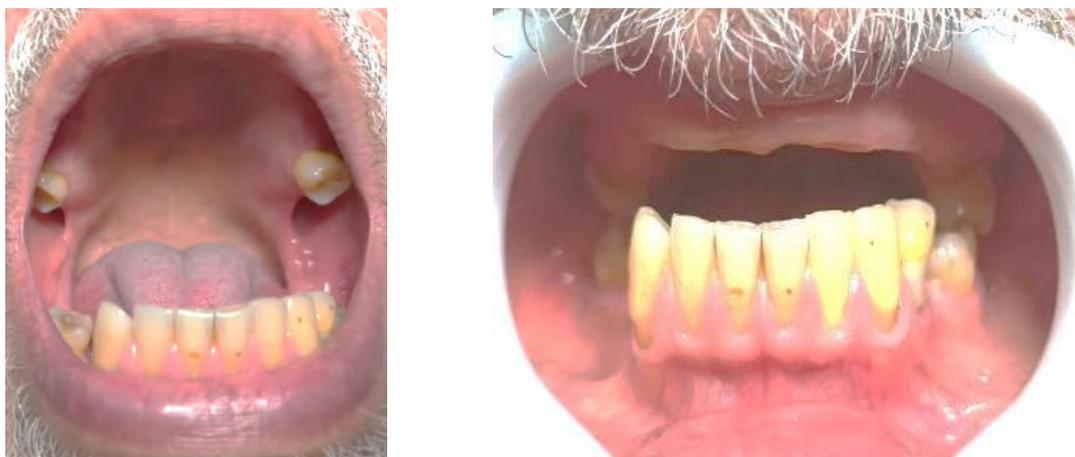
Ao exame intra-oral, o paciente apresentava prótese parcial superior e dificuldade em ocluir de forma uniforme a distribuição de forças nos dentes, além de ausência de vários elementos dentários. (Figura 1, 2 e 3). Ao realizar palpação onde ocorria o desconforto, encontrou-se o lado esquerdo com hipertrofia muscular no músculo masseter. Com isso, foram feitas orientação e exercícios para alívio da dor, massagem na musculatura e compressa com bolsa térmica morna ao menos duas vezes ao dia.

Figura 1 – Aspecto clínico inicial (arcada superior e inferior).

Após avaliação intra-bucal foi observado necessidade de troca de prótese superior em virtude de desgaste excessivo e má adaptação após 7 anos de uso. Com isso, o plano de tratamento proposto foi nova reabilitação protética com confecção de prótese removível superior e inferior.

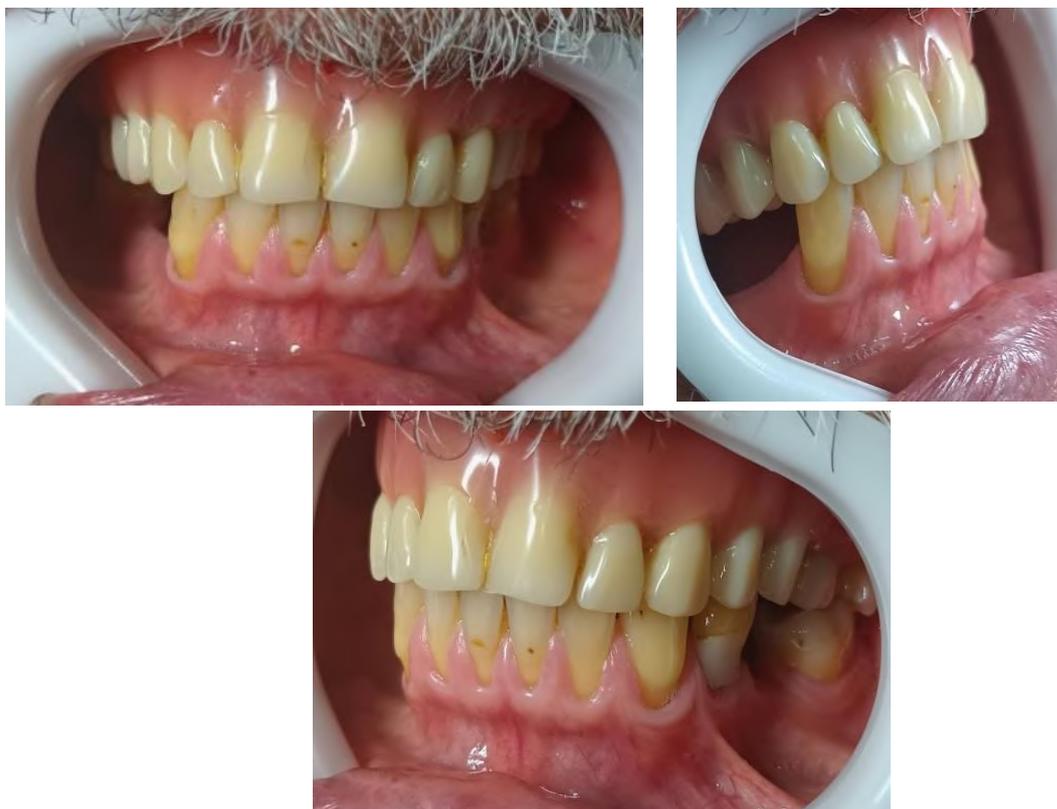
Figura 2 – Prótese parcial superior e ausência de alguns elementos dentários inferiores.

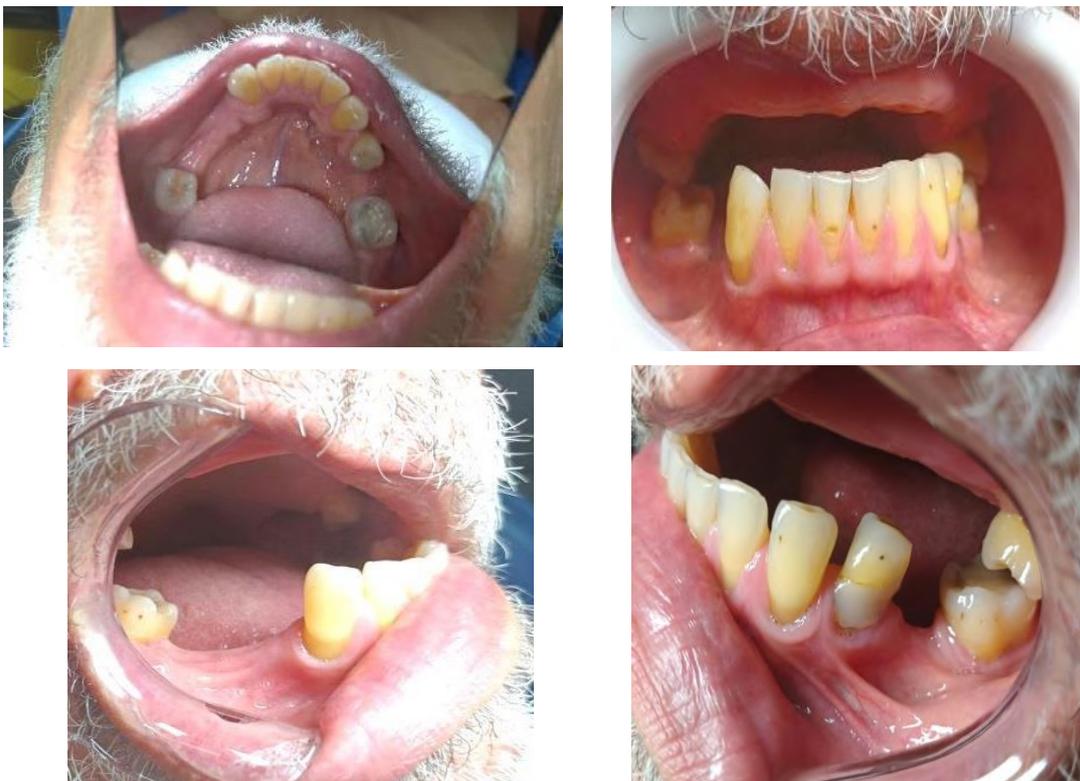
Figura 3 – Arcada inferior evidenciando a ausência de elementos dentários.

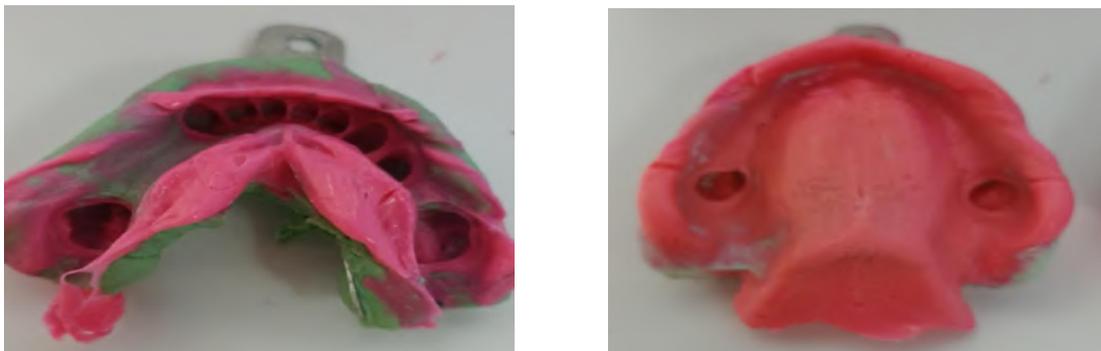
Figura 4 – Moldeira para a confecção de prótese.

Iniciando o tratamento para confecção das próteses, foi realizada moldagem de estudo superior e inferior. Com os modelos de estudo, foi feita a confecção da moldeira individual no modelo superior e o delineamento no modelo inferior para verificar o paralelismo das faces dos dentes, buscando melhor trajetória da prótese e eliminando a máxima interferência e trajetória de inserção. O método utilizado foi de applegate de avaliação, buscando selecionar o paralelismo com o mínimo de interferências ósseas, melhor retenção e estética, para melhor trajetória de inserção.

Com a moldeira individual confeccionada em resina acrílica, realizou-se a moldagem funcional usando silicone de condensação pesado e leve. Com as coroas guias realizou-se o preparo de boca nos dentes inferiores além de desgastes de apoios e nichos, e em seguida a moldagem funcional para obtenção do modelo de trabalho.

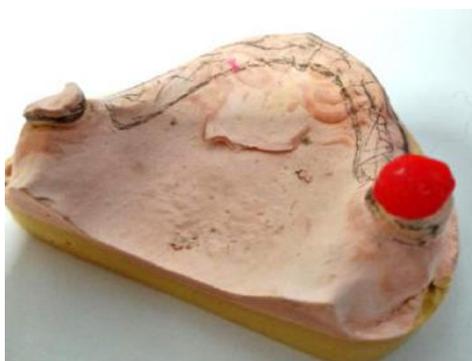
Figura 5 – Moldagem de gesso e ponto de ancoragem e pilares preparativos para PPR superior.

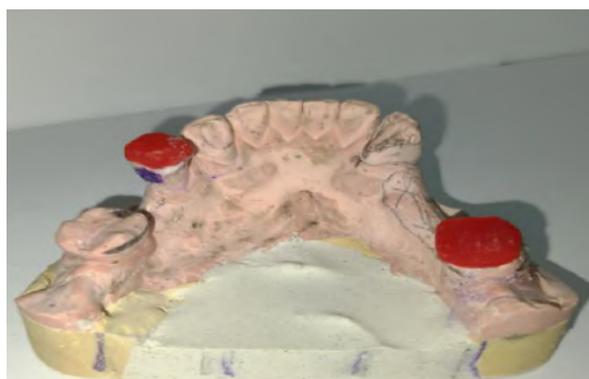
Figura 6 – Moldagem de gesso e ponto de ancoragem e pilares preparativos para PPR superior.

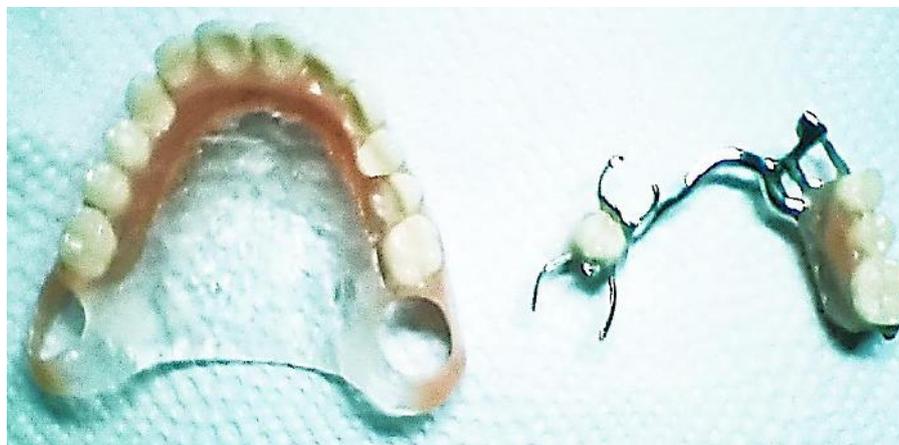
Figura 7 – Prótese inferior e superior.

Os modelos foram enviados para o laboratório para confecção do rolete de cera superior e confecção da estrutura metálica inferior. No desenho da prótese inferior foi utilizado para o planejamento os grampos circunferencial simples nos molares. O grampo tipo T foi utilizado para ação de ponta para canino e API para o pré-molar, utilizando barra lingual (Carr & Brown, 2012).

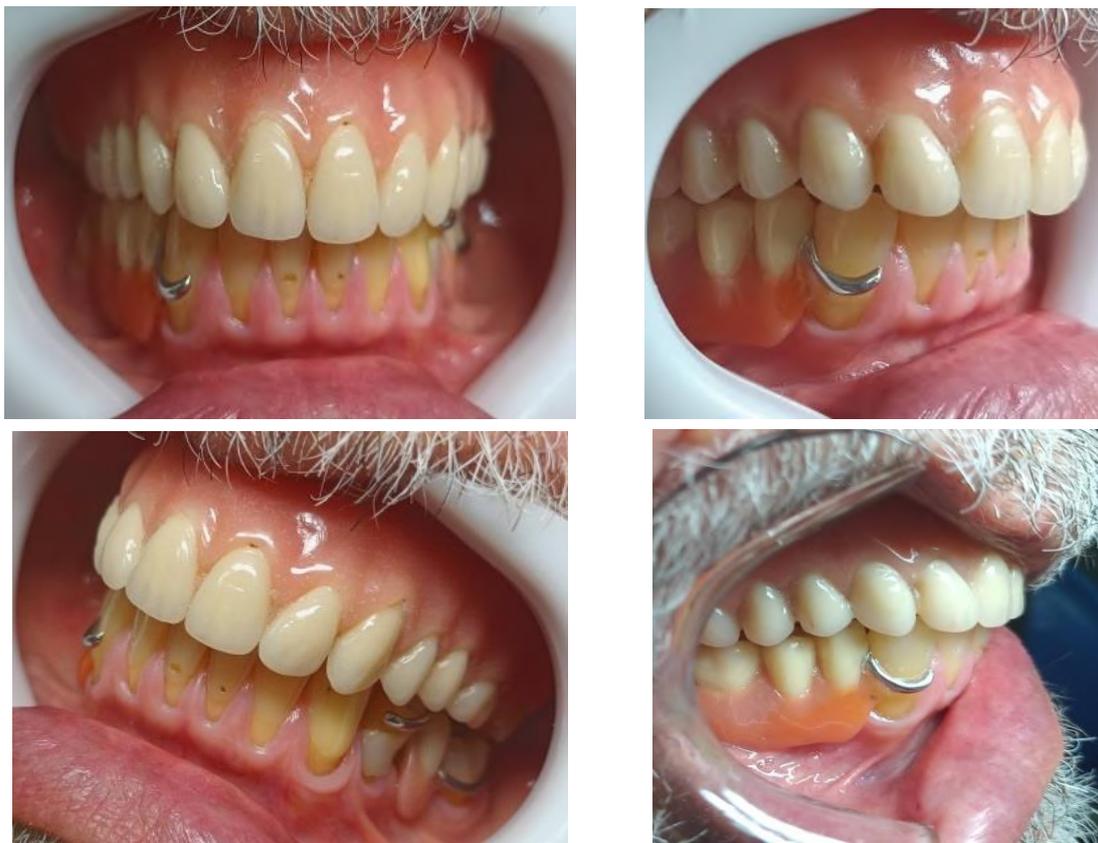
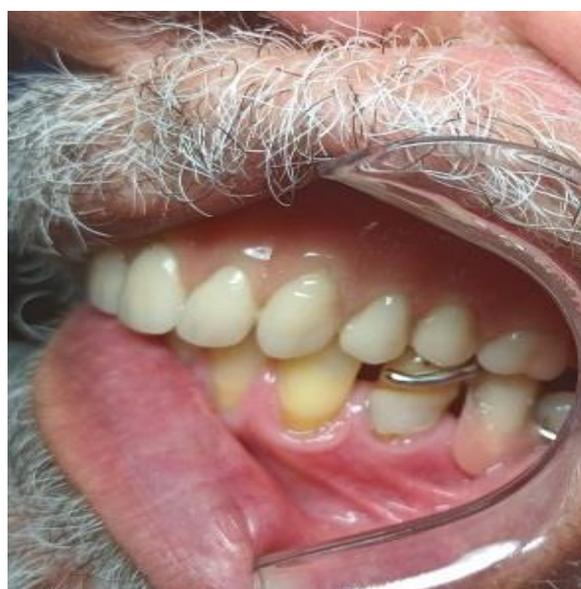
Figura 8 – Prova das próteses superior e inferior.

Após retornar do laboratório, foi realizada a prova dos dentes superiores e inferiores, pequenos ajustes e em seguida enviado para acrilização.

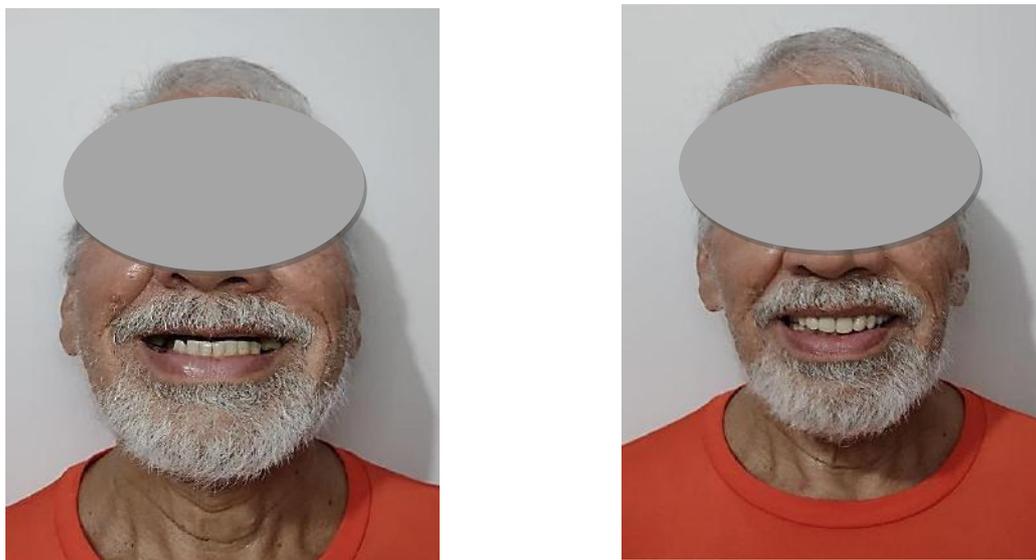
Figura 9 – Foto à esquerda sem a prótese adequada e foto à direita com a prótese adequada e ajuste oclusal.

Após o retorno, a reabilitação protética se mostrou eficiente visto que houve redução significativa do zumbido e dos sintomas de DTM.
