Estudo dos sistemas de água e esgoto na comunidade rural de Capela Branca em Bela Vista de Minas/MG

Study of water and sewage systems in the rural community of Capela Branca in Bela Vista de Minas/MG

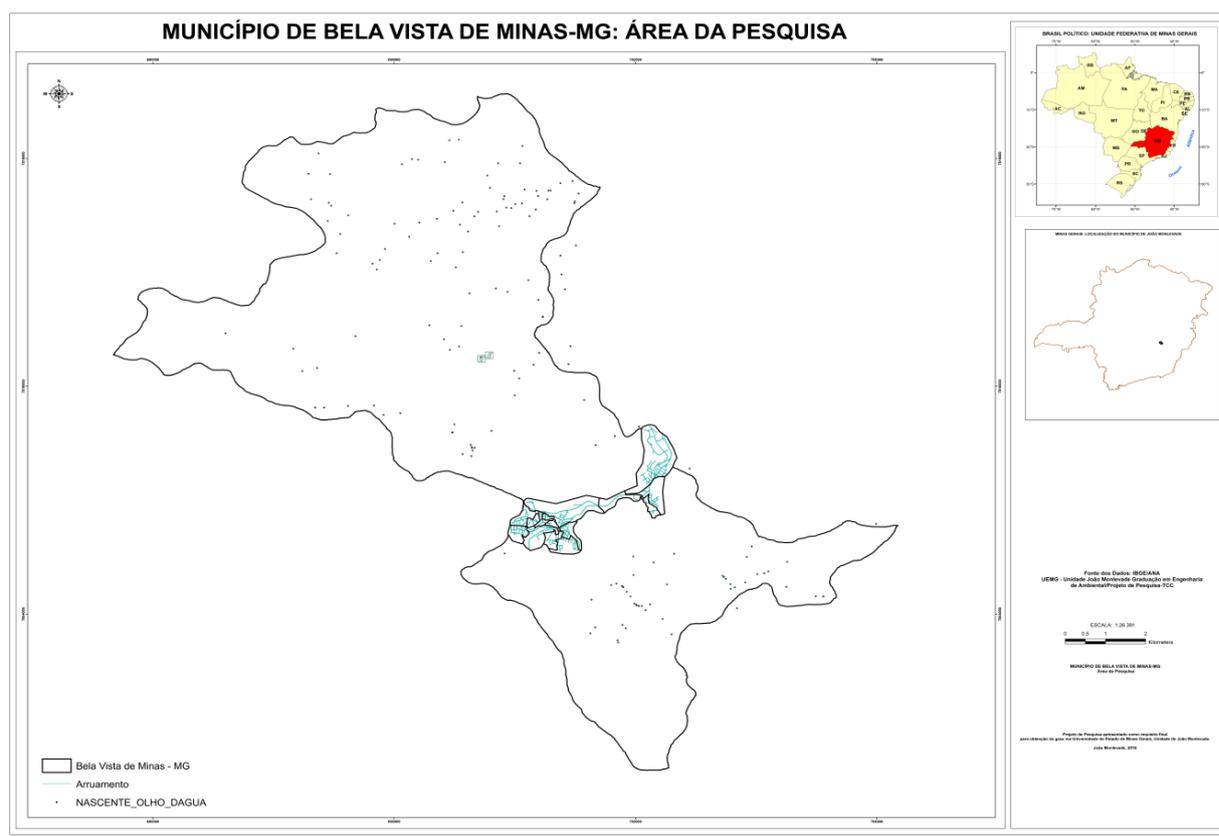
Imagem 1: Representação das nascentes localizadas na cidade de Bela Vista de Minas/MG, com destaque na nascente em estudo

No âmbito da pesquisa descritiva, foi aplicado um questionário aos moradores que são abastecidos por uma das nascentes localizadas na área rural em estudo (Imagem 1), a fim de

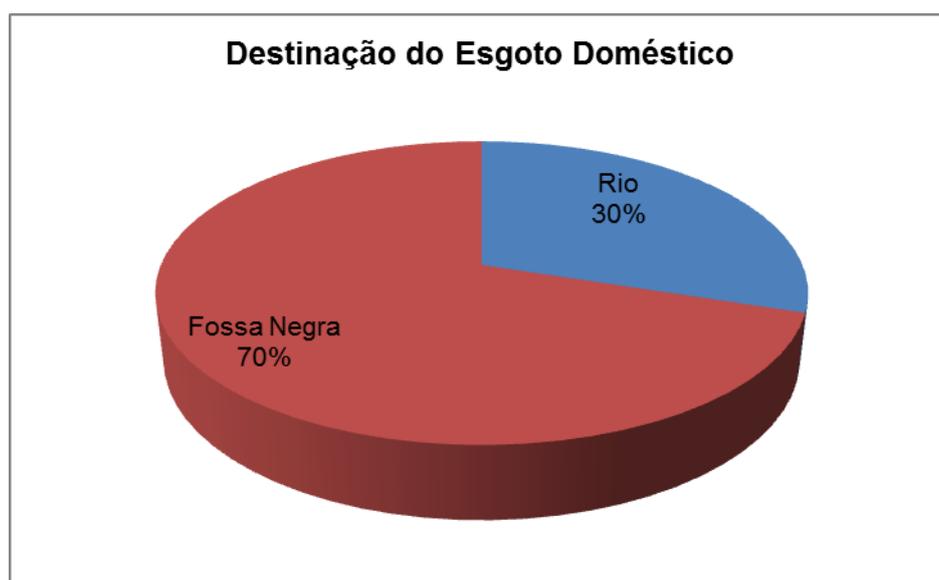
Gráfico 1: Destinação do esgoto doméstico dos entrevistados

Em relação a disposição de esgoto (Gráfico 1), 7 famílias lançam em fossas negras, enquanto 3 lançam diretamente no rio, sem tratamento. O que além promover impactos ambientais, pode disseminar doenças de veiculação hídrica a população local.

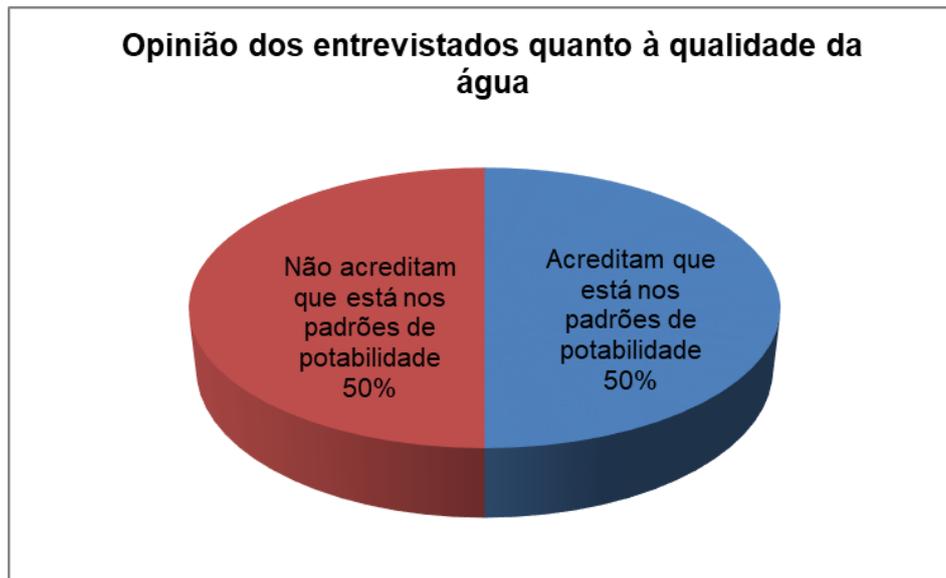
Gráfico 2: Opinião dos entrevistados quanto à qualidade da água

No que diz respeito a qualidade da água, 5 famílias acreditam que está dentro dos padrões de potabilidade, e as outras 5 acreditam que a água deveria passar por um tratamento prévio, tais resultados estão representados no Gráfico 2.

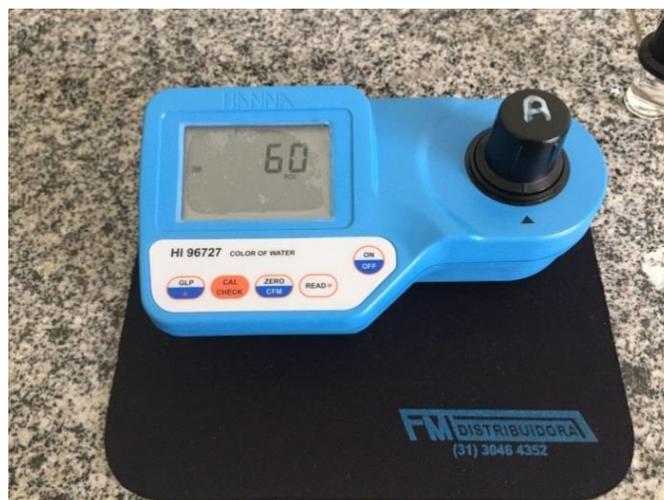
Imagem 3: Medição de cor para água proveniente da nascente, próximo ao local de captação para abastecimento.

Os valores encontrados apresentam quantidades expressivas, em relação aos valores máximos permitidos (VMP) dos parâmetros analisados. A cor foi medida através de um fotômetro portátil para cor da água HI96727, apresentando quatro vezes mais que a quantidade permitida (Imagem 3). O pH (Potencial Hidrogeniônico) foi determinado através do medidor Orion 4 star (Imagem 4), apresentando um valor de aproximadamente 6,5. Como os valores ideais para pH são de 6 a 9, esse parâmetro se encontra em conformidade. Já a

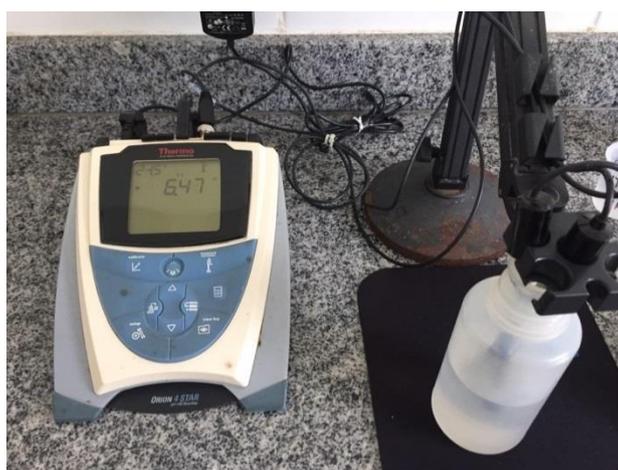
Imagem 4: Medição de pH para água proveniente da nascente, próximo ao local de captação para abastecimento

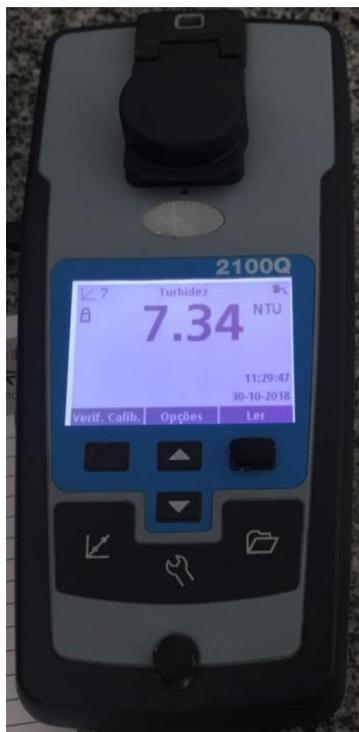
Imagem 5: Medição de turbidez para água proveniente da nascente, próximo ao local de captação para abastecimento

turbidez foi medida através de um turbidímetro modelo 2100Q (Imagem 5), e encontra-se além do permitido.

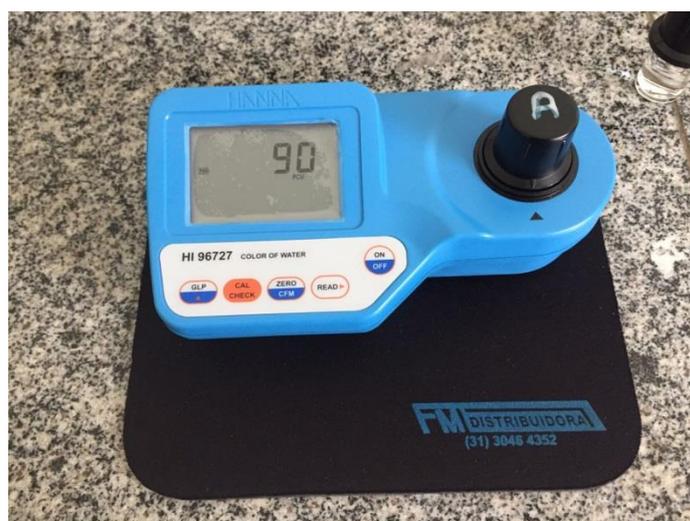
Imagem 6: Medição de cor para água residencial

Através dos parâmetros analisados para a água da residência, pode-se perceber que para esse tipo de água também houve uma diferença expressiva entre as quantidades encontradas, em relação aos valores máximos permitidos (VMP). Em relação à cor, apresentou seis vezes mais que o valor permitido, como mostra a Imagem 6. Quanto ao pH, o valor encontrado para água na residência também está em conformidade (Imagem 7). Já em relação a análise de turbidez, apresentou mais que o dobro do permitido (Imagem 8).

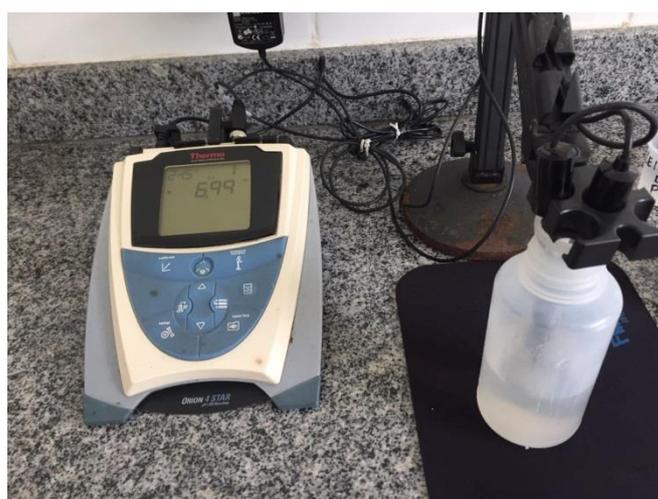
Imagem 7: Medição de pH para água residencial

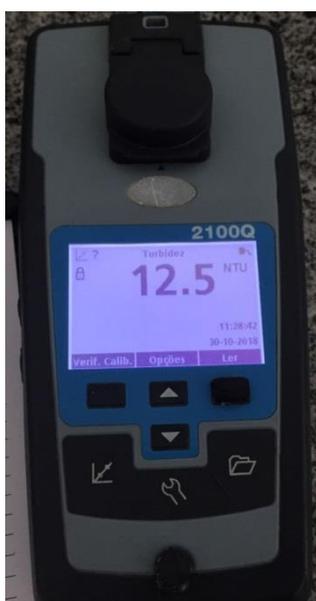
Imagem 8: Medição de turbidez para água residencial

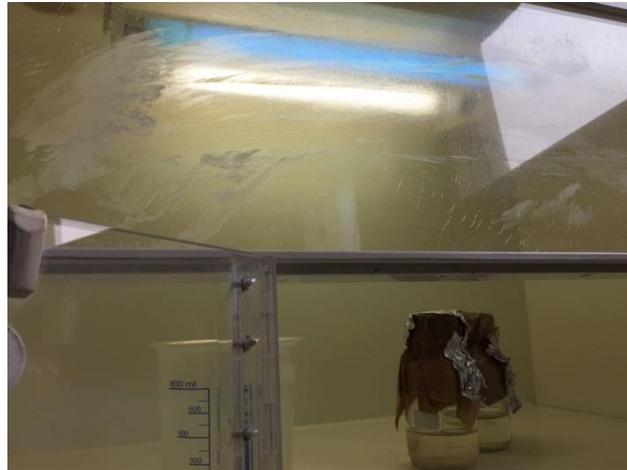
Imagem 9: Amostra de água na estufa para teste microbiológico

O método utilizado para a análise microbiológica indica presença coliformes totais quando a amostra adquire uma cor amarelada e de *Escherichia coli* quando a amostra adquire fluorescência azul em contato com a lâmpada ultravioleta, o que ocorreu tanto no local de captação quanto na residência, comprovando a presença de coliformes totais e *Escherichia coli* nos dois locais. A mudança de cor nas amostras está indicado nas Imagens 9 e 10.

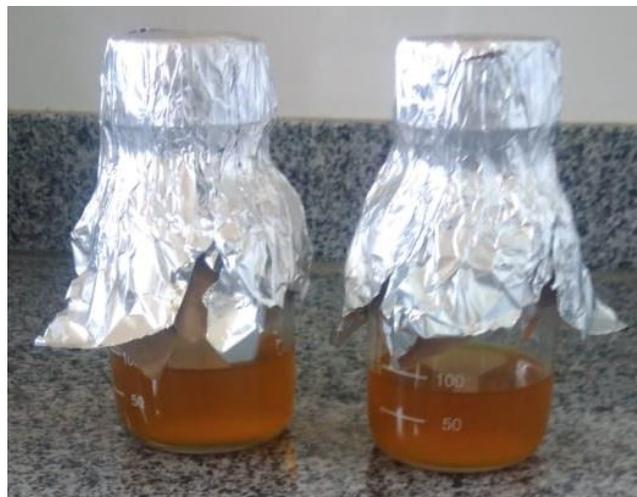
Imagem 10: Amostras de água após alteração brusca de cor, confirmando presença de coliformes totais
